# Lote 4 - Rota: Contorno

Diagnóstico da Calçada	Qualidade do Serviço	
Endereço: Av.Contorno, 7368	<b>55</b>	<b>C</b>
Data do Registro: 31/10/2019 14:30:58		
Num. Lote CTM: 10042200030

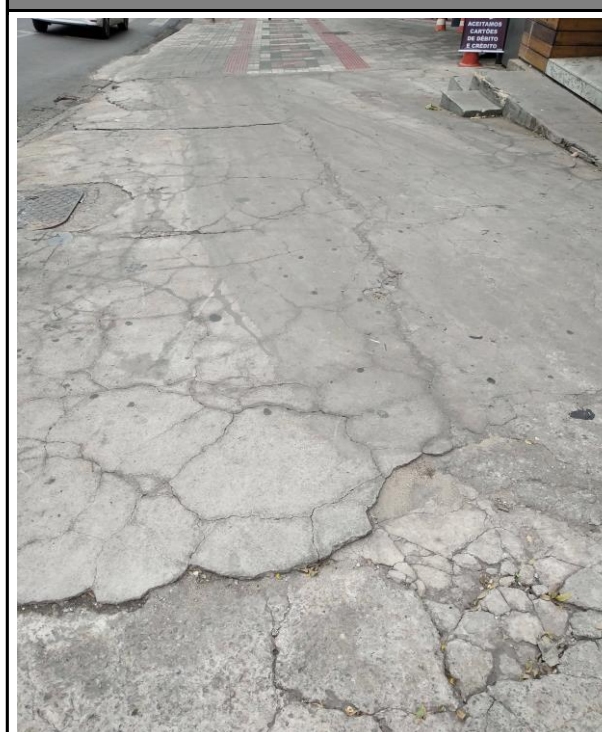
## Foto Geral

ID	Itens Avaliados	Respostas	Nota
P_1	O Mobiliário urbano está dentro da faixa de serviço de 70 cm ?	Sim	-
P_2	Qual a largura livre do Passeio ?	Acima de 1.50 m	10
P_3	Tipo de revestimento da calçada ?	Concreto	10
P_4	Existencia de Buracos ?	Poucos	5
P_5	Condições Gerais do Piso e meio-fio da calçada ?	Regular	5
P_6	Presença de desniveis ?	Severo	0
P_7	Tem rebaixamento de calçada para Pedestre ?	Não	10
P_8	Possui piso tátil ao longo da Calçada ?	Não	-
P_9	A calçada Possui Rebaixamento de Veiculos correto ?	N.A	0
P_10	Existencia de altura livre menor que 2,10 m ?	Não	-
P_11	O Passeio está no padrao da SMPU ?	Não	0
P_12	A testada possui prática de estacionamento sobre o passeio ?	Não	10
P_13	Existe algum dispositivo de Drenagem sobre a calçada ?	Não	0
P_14	Existe PED em frente a testada ?	Não	-
P_15	Existe FTP em frente a testada ?	Não	-
P_16	Classificação geral da calçada pelo pesquisador.	Regular	5
