Diagnóstico da Calçada	Qualidade do Serviço	
Endereço: Rua Professor Moraes, 169	65	C
Data do Registro: 14/11/2019 08:07:36		
Num. Lote CTM: 10130900155

Diagnóstico da Calçada	Qualidade do Serviço		Complemento do Diagnóstico
Endereço: Rua Professor Moraes, 169 Data do Registro: 14/11/2019 08:07:36 Num. Lote CTM: 10130900155	65	C

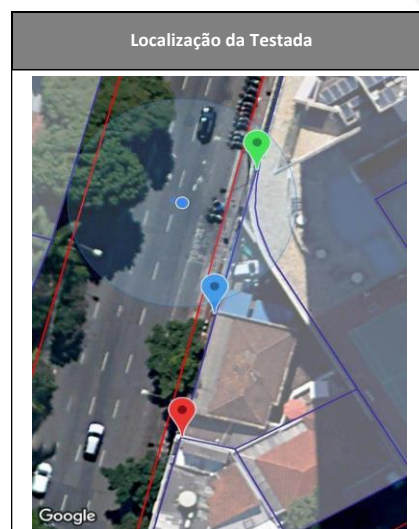
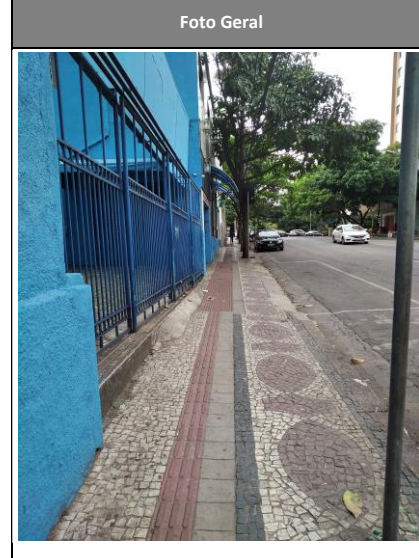
ID	Itens Avaliados	Respostas	Nota
P_1	O Mobiliário urbano está dentro da faixa de serviço de 70 cm ?	Sim	-
P_2	Qual a largura livre do Passeio ?	Acima de 1.50 m	6
P_3	Tipo de revestimento da calçada ?	Pedra Portuguesa	8
P_4	Existência de Buracos ?	Poucos	5
P_5	Condições Gerais do Piso e meio-fio da calçada ?	Regular	5
P_6	Presença de desníveis ?	Leve	10
P_7	Tem rebaixamento de calçada para Pedestre ?	Não	8
P_8	Possui piso tátil ao longo da Calçada ?	Sim	-
P_9	A calçada Possui Rebaixamento de Veículos correto ?	Não	0
P_10	Existência de altura livre menor que 2,10 m ?	Não	-
P_11	O Passeio está no padrão da SMPU ?	Não	0
P_12	A testada possui prática de estacionamento sobre o passeio ?	Não	10
P_13	Existe algum dispositivo de Drenagem sobre a calçada ?	Não	0
P_14	Existe PED em frente a testada ?	Não	-
P_15	Existe FTP em frente a testada ?	Não	-
P_16	Classificação geral da calçada pelo pesquisador.	Ótimo(a)	5
