Diagnóstico da Calçada	Qualidade do Serviço	
Endereço: Av. Brigadeiro Eduardo Gomes, 497	<b>55</b>	<b>C</b>
Data do Registro: 26/11/2019 14:29:29		
Num. Lote CTM: 130090800265

# Lote 1 - Rota: Noroeste

**FRATAR**  
ENGENHARIA CONSULTIVA

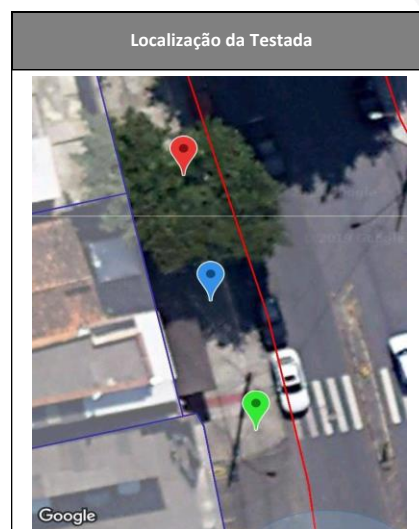
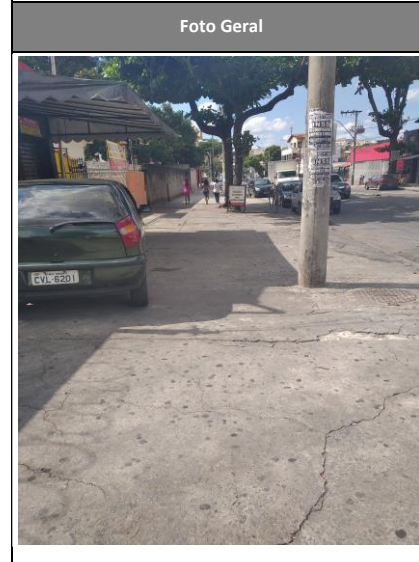
ID	Itens Avaliados	Respostas	Nota
P_1	O Mobiliário urbano está dentro da faixa de serviço de 70 cm ?	Não	-
P_2	Qual a largura livre do Passeio ?	Acima de 1.50 m	10
P_3	Tipo de revestimento da calçada ?	Concreto	10
P_4	Existência de Buracos ?	Poucos	5
P_5	Condições Gerais do Piso e meio-fio da calçada ?	Regular	5
P_6	Presença de desníveis ?	Nenhum	10
P_7	Tem rebaixamento de calçada para Pedestre ?	Não, mas deveria ter.	0
P_8	Possui piso tátil ao longo da Calçada ?	Não	-
P_9	A calçada Possui Rebaixamento de Veículos correto ?	Não	0
P_10	Existência de altura livre menor que 2,10 m ?	Não	-
P_11	O Passeio está no padrão da SMPU ?	Não	0
P_12	A testada possui prática de estacionamento sobre o passeio ?	Não	10
P_13	Existe algum dispositivo de Drenagem sobre a calçada ?	Não	0
P_14	Existe PED em frente a testada ?	Não	-
P_15	Existe FTP em frente a testada ?	Sim	-
P_16	Classificação geral da calçada pelo pesquisador.	Regular	5
