Diagnóstico da Calçada	Qualidade do Serviço	
Endereço: Av. Afonso Pena, 3549	73	B
Data do Registro: 01/11/2019 10:42:08		
Num. Lote CTM: 80608000280

Lote 5 - Rota: Afonso Pena

FRATAR
ENGENHARIA CONSULTIVA

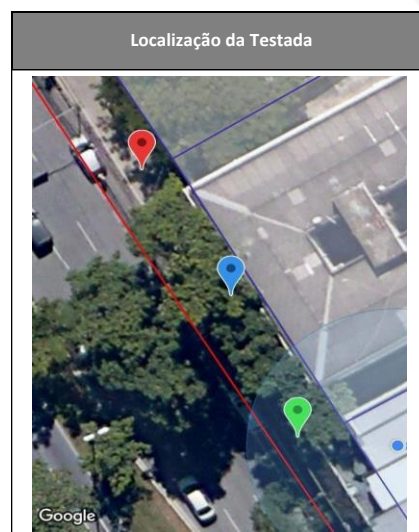
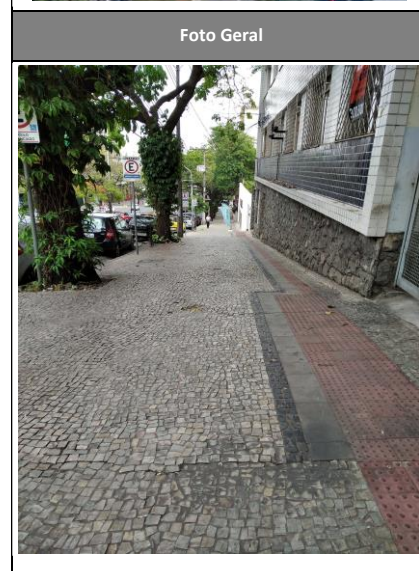
ID	Itens Avaliados	Respostas	Nota
P_1	O Mobiliário urbano está dentro da faixa de serviço de 70 cm ?	Sim	-
P_2	Qual a largura livre do Passeio ?	Acima de 1.50 m	10
P_3	Tipo de revestimento da calçada ?	Pedra Portuguesa	8
P_4	Existência de Buracos ?	Poucos	5
P_5	Condições Gerais do Piso e meio-fio da calçada ?	Ótimo(a)	10
P_6	Presença de desníveis ?	Nenhum	10
P_7	Tem rebaixamento de calçada para Pedestre ?	Não	10
P_8	Possui piso tátil ao longo da Calçada ?	Sim	-
P_9	A calçada Possui Rebaixamento de Veículos correto ?	Não	0
P_10	Existência de altura livre menor que 2,10 m ?	Não	-
P_11	O Passeio está no padrão da SMPU ?	Não	0
P_12	A testada possui prática de estacionamento sobre o passeio ?	Não	10
P_13	Existe algum dispositivo de Drenagem sobre a calçada ?	Não	0
P_14	Existe PED em frente a testada ?	Não	-
P_15	Existe FTP em frente a testada ?	Não	-
P_16	Classificação geral da calçada pelo pesquisador.	Ótimo(a)	10
