# Lote 4 - Rota: Contorno

**FRATAR**  
ENGENHARIA CONSULTIVA

Diagnóstico da Calçada	Qualidade do Serviço	
Endereço: Av.Contorno, 9473	<b>55</b>	<b>C</b>
Data do Registro: 28/10/2019 16:13:24		
Num. Lote CTM: 20168600230

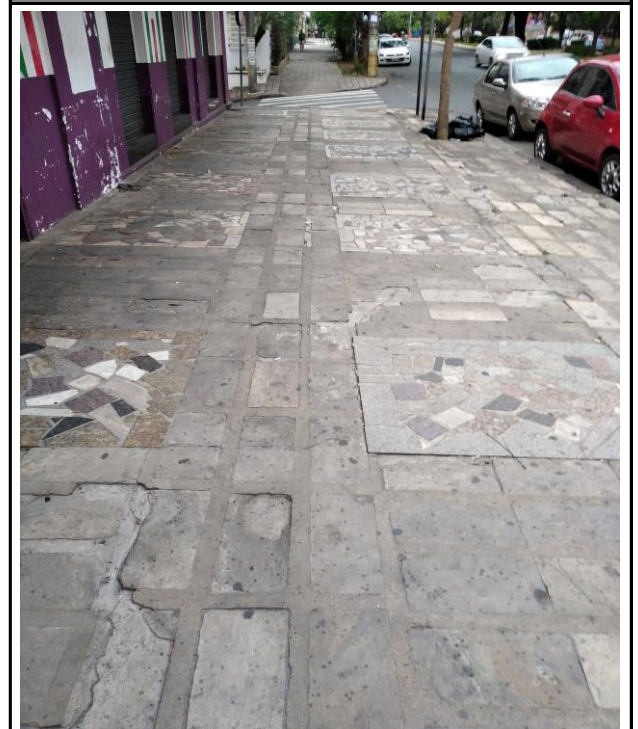
## Foto Geral

ID	Itens Avaliados	Respostas	Nota
P_1	O Mobiliário urbano está dentro da faixa de serviço de 70 cm ?	Sim	-
P_2	Qual a largura livre do Passeio ?	Acima de 1.50 m	10
P_3	Tipo de revestimento da calçada ?	Outro	0
P_4	Existencia de Buracos ?	Poucos	5
P_5	Condições Gerais do Piso e meio-fio da calçada ?	Ótimo(a)	10
P_6	Presença de desniveis ?	Nenhum	10
P_7	Tem rebaixamento de calçada para Pedestre ?	Não, mas deveria ter.	0
P_8	Possui piso tátil ao longo da Calçada ?	Não	-
P_9	A calçada Possui Rebaixamento de Veiculos correto ?	N.A	0
P_10	Existencia de altura livre menor que 2,10 m ?	Não	-
P_11	O Passeio está no padrao da SMPU ?	Não	0
P_12	A testada possui prática de estacionamento sobre o passeio ?	Não	10
P_13	Existe algum dispositivo de Drenagem sobre a calçada ?	Não	0
P_14	Existe PED em frente a testada ?	Não	-
P_15	Existe FTP em frente a testada ?	Sim	-
P_16	Classificação geral da calçada pelo pesquisador.	Ótimo(a)	10
