Lote 1 - Rota: Noroeste

FRATAR
ENGENHARIA CONSULTIVA

Diagnóstico da Calçada	Qualidade do Serviço	
Endereço: Av. Brigadeiro Eduardo Gomes, s/nº	65	C
Data do Registro: 26/11/2019 16:58:51		
Num. Lote CTM: 130839900210

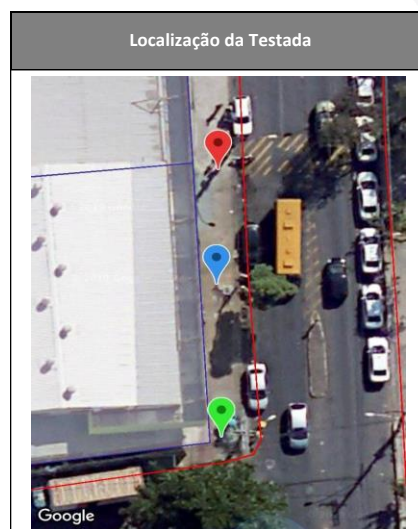
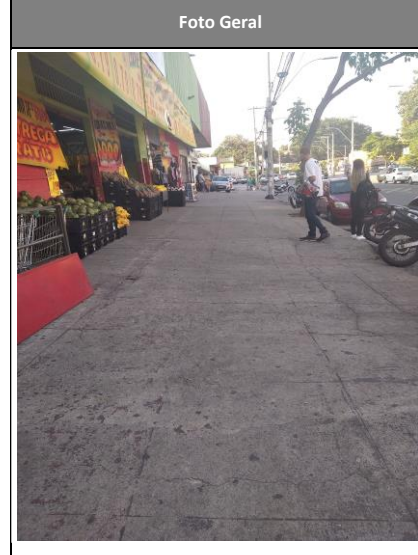
ID	Itens Avaliados	Respostas	Nota
P_1	O Mobiliário urbano está dentro da faixa de serviço de 70 cm ?	Sim	-
P_2	Qual a largura livre do Passeio ?	Acima de 1.50 m	10
P_3	Tipo de revestimento da calçada ?	Concreto	10
P_4	Existência de Buracos ?	Poucos	5
P_5	Condições Gerais do Piso e meio-fio da calçada ?	Regular	5
P_6	Presença de desníveis ?	Nenhum	10
P_7	Tem rebaixamento de calçada para Pedestre ?	Não	10
P_8	Possui piso tátil ao longo da Calçada ?	Não	-
P_9	A calçada Possui Rebaixamento de Veículos correto ?	Não	0
P_10	Existência de altura livre menor que 2,10 m ?	Não	-
P_11	O Passeio está no padrão da SMPU ?	Não	0
P_12	A testada possui prática de estacionamento sobre o passeio ?	Não	10
P_13	Existe algum dispositivo de Drenagem sobre a calçada ?	Não	0
P_14	Existe PED em frente a testada ?	Não	-
P_15	Existe FTP em frente a testada ?	Não	-
P_16	Classificação geral da calçada pelo pesquisador.	Regular	5
