Diagnóstico da Calçada	Qualidade do Serviço	
Endereço: Rua Padre Pedro Pinto, 6250 Data do Registro: 13/11/2019 11:42:08 Num. Lote CTM: 190522700115	72	B

Lote 1 - Rota: Padre Pedro Pinto

FRATAR
ENGENHARIA CONSULTIVA

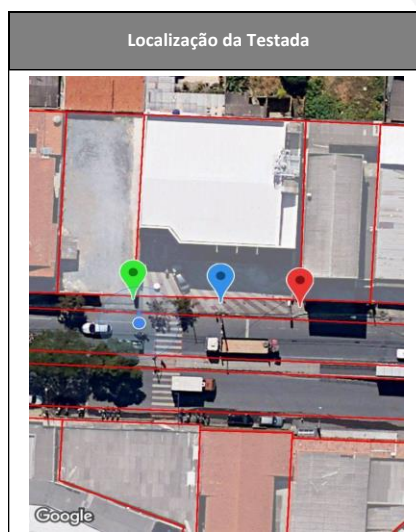
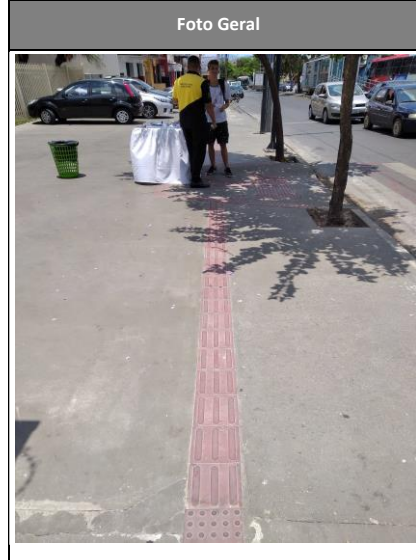
ID	Itens Avaliados	Respostas	Nota
P_1	O Mobiliario urbano está dentro da faixa de serviço de 70 cm ?	Sim	-
P_2	Qual a largura livre do Passeio ?	Acima de 1.50 m	10
P_3	Tipo de revestimento da caçada ?	Concreto	10
P_4	Existencia de Buracos ?	Nenhum	10
P_5	Condições Gerais do Piso e meio-fio da calçada ?	Ótimo(a)	10
P_6	Presença de desniveis ?	Médio	3
P_7	Tem rebaixamento de calçada para Pedestre ?	Sim	9
P_8	Possui piso tátil ao longo da Calçada ?	Sim	-
P_9	A calçada Possui Rebaixamento de Veiculos correto ?	N.A	0
P_10	Existencia de altura livre menor que 2,10 m ?	Não	-
P_11	O Passeio está no padrao da SMPU ?	Não	0
P_12	A testada possui prática de estacionamento sobre o passeio ?	Não	10
P_13	Existe algum dispositivo de Drenagem sobre a calçada ?	Não	0
P_14	Existe PED em frente a testada ?	Não	-
P_15	Existe FTP em frente a testada ?	Sim	-
P_16	Classificação geral da calçada pelo pesquisador.	Ótimo(a)	10

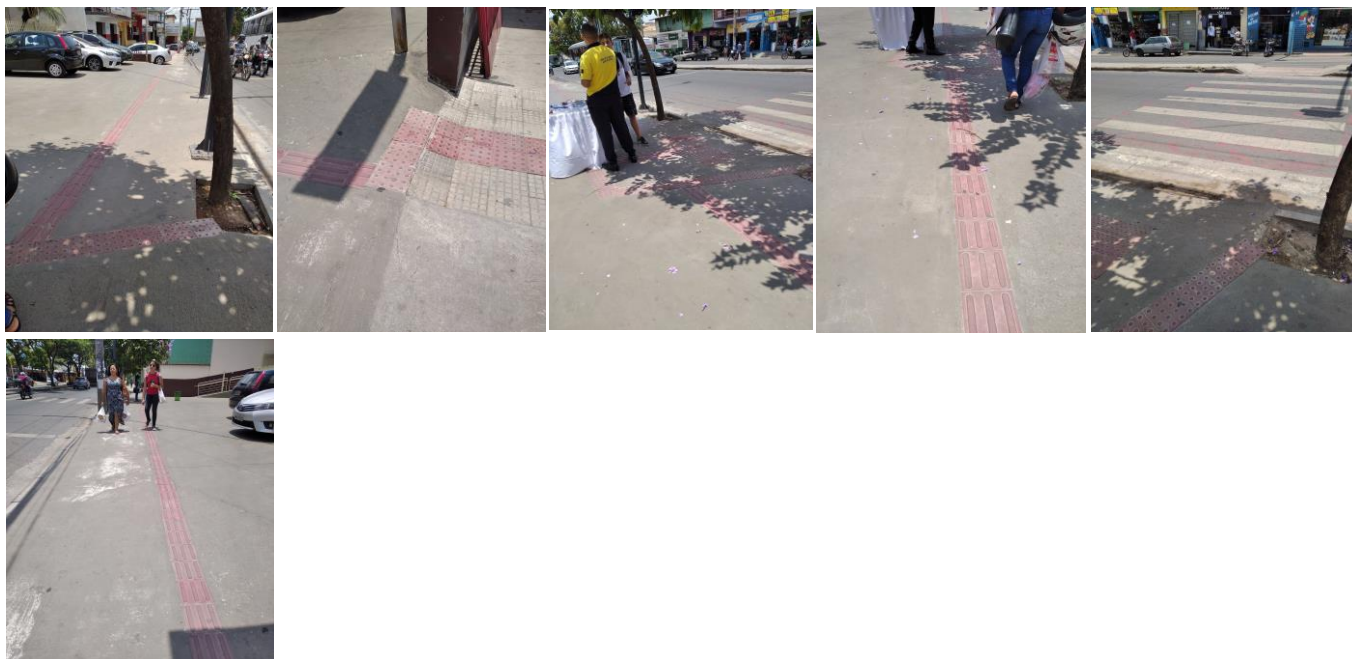
Fotos Complementares - Detalhes do Passeio

ID	Itens Avaliados	Respostas	Nota
P_7_1	Qual tipo do Rebaixo ?	Rebaixo Tipo 1 (trapézio)	0
P_7_1_1	Se for do Tipo 1, Passeio possui largura livre de 1,2 m ?	Sim	0
P_7_1_2	Se for do Tipo 1, O rebaixo tem abas conforme a norma ?	Não	0
P_7_2	A rampa do rebaixo tem Inclinação da norma (8,33%) ?	Sim	0
P_7_3	O rebaixo possui piso tátil ?	Tem piso de alerta e direcional	0
P_7_3_1	O piso tátil de alerta e direcional do rebaixo está conforme a norma ?	Sim	0
P_8_1	O piso tátil está no eixo da faixa livre ?	Não	0
P_8_2	Se tem uma leve mudança de direção está conforme a norma ?	Não	0
P_8_3	Se tem mudança de direção de 90º ou maior está conforme a norma ?	0	0
P_8_4	Se tem mudança de direção de três faixas direcionais está conforme a norma ?	0	0
P_8_5	Se tem mudança de direção de quatro faixas direcionais está conforme a norma?	0	0
P_8_6	Tem piso tátil em pontos de ônibus conforme a norma?	N.A	0
P_8_7	O piso tátil tem conexão com os lotes vizinhos?	Sim	0

P_8_8	O piso tátil está em boas condições aparentes?	Sim	0
P_8_9	O piso tátil apresenta desenho com bom senso?	Sim	0
P_13_1	Dispositivo de Drenagem está devidamente instalado e bem conservado?	0	0
P_13_2	Dispositivo de Drenagem oferece risco para caminamento seguro de pedestre?	0	0
