# Lote 1 - Rota: Padre Pedro Pinto

Diagnóstico da Calçada	Qualidade do Serviço	
Endereço: Rua Padre Pedro Pinto, s/nº	<b>48</b>	<b>D</b>
Data do Registro: 21/11/2019 10:01:15		
Num. Lote CTM: 190169900055

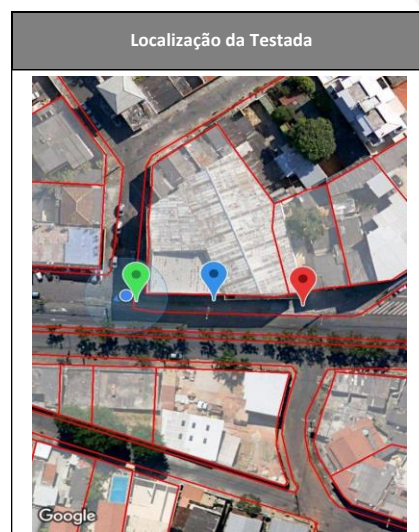
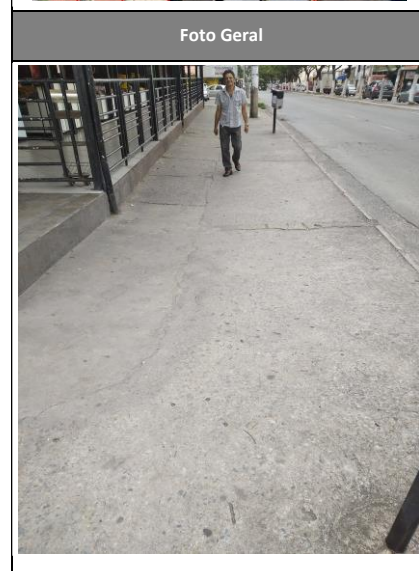
ID	Itens Avaliados	Respostas	Nota
P_1	O Mobiliário urbano está dentro da faixa de serviço de 70 cm ?	Sim	-
P_2	Qual a largura livre do Passeio ?	Acima de 1.50 m	10
P_3	Tipo de revestimento da calçada ?	Concreto	10
P_4	Existência de Buracos ?	Poucos	5
P_5	Condições Gerais do Piso e meio-fio da calçada ?	Regular	5
P_6	Presença de desníveis ?	Médio	3
P_7	Tem rebaixamento de calçada para Pedestre ?	Não, mas deveria ter.	0
P_8	Possui piso tátil ao longo da Calçada ?	Não	-
P_9	A calçada Possui Rebaixamento de Veículos correto ?	Não	0
P_10	Existência de altura livre menor que 2,10 m ?	Não	-
P_11	O Passeio está no padrão da SMPU ?	Não	0
P_12	A testada possui prática de estacionamento sobre o passeio ?	Não	10
P_13	Existe algum dispositivo de Drenagem sobre a calçada ?	Não	0
P_14	Existe PED em frente a testada ?	Não	-
P_15	Existe FTP em frente a testada ?	Não	-
P_16	Classificação geral da calçada pelo pesquisador.	Regular	5
