Diagnóstico da Calçada	Qualidade do Serviço	
Endereço: Rua São Paulo, 1431	67	C
Data do Registro: 08/11/2019 08:51:05		
Num. Lote CTM: 10248400250

Diagnóstico da Calçada	Qualidade do Serviço		Complemento do Diagnóstico
Endereço: Rua São Paulo, 1431 Data do Registro: 08/11/2019 08:51:05 Num. Lote CTM: 10248400250	67	C

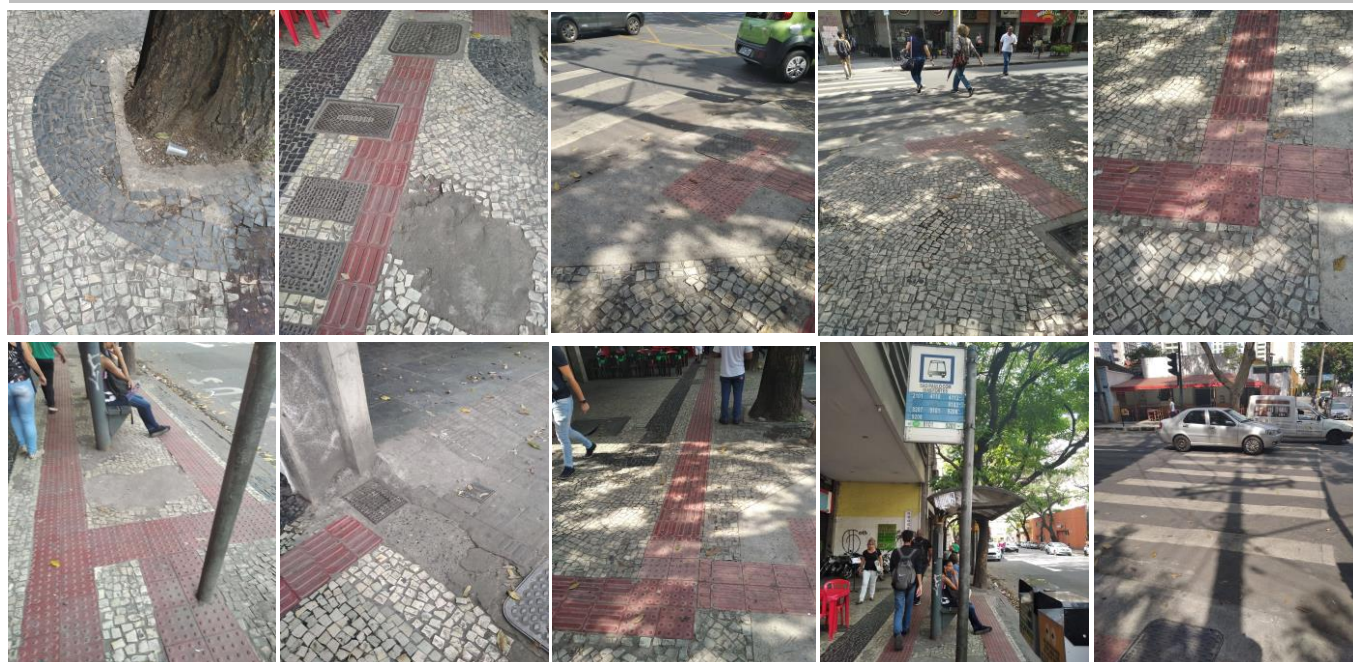
Fotos Complementares - Detalhes do Passeio

ID	Itens Avaliados	Respostas	Nota
P_1	O Mobiliário urbano está dentro da faixa de serviço de 70 cm ?	Sim	-
P_2	Qual a largura livre do Passeio ?	Acima de 1.50 m	10
P_3	Tipo de revestimento da calçada ?	Pedra Portuguesa	8
P_4	Existência de Buracos ?	Poucos	5
P_5	Condições Gerais do Piso e meio-fio da calçada ?	Regular	5
P_6	Presença de desníveis ?	Nenhum	10
P_7	Tem rebaixamento de calçada para Pedestre ?	Sim	9
P_8	Possui piso tátil ao longo da Calçada ?	Sim	-
P_9	A calçada Possui Rebaixamento de Veículos correto ?	N.A	0
P_10	Existência de altura livre menor que 2,10 m ?	Não	-
P_11	O Passeio está no padrão da SMPU ?	Não	0
P_12	A testada possui prática de estacionamento sobre o passeio ?	Não	10
P_13	Existe algum dispositivo de Drenagem sobre a calçada ?	Não	0
P_14	Existe PED em frente a testada ?	Sim	-
P_15	Existe FTP em frente a testada ?	Sim	-
P_16	Classificação geral da calçada pelo pesquisador.	Ótimo(a)	10

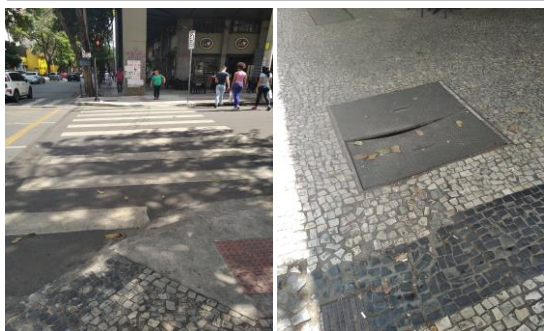
Fotos Complementares - Detalhes do Passeio

ID	Itens Avaliados	Respostas	Nota
P_7_1	Qual tipo do Rebaixo ?	Rebaixo Tipo 1 (trapézio)	0
P_7_1_1	Se for do Tipo 1, Passeio possui largura livre de 1,2 m ?	Sim	0
P_7_1_2	Se for do Tipo 1, O rebaixo tem abas conforme a norma ?	Não	0
P_7_2	A rampa do rebaixo tem Inclinação da norma (8,33%) ?	Sim	0
P_7_3	O rebaixo possui piso tátil ?	Tem piso de alerta e direcional	0
P_7_3_1	O piso tátil de alerta e direcional do rebaixo está conforme a norma ?	Sim	0
P_8_1	O piso tátil está no eixo da faixa livre ?	Não	0
P_8_2	Se tem uma leve mudança de direção está conforme a norma ?	Sim	0
P_8_3	Se tem mudança de direção de 90º ou maior está conforme a norma ?	Não	0
P_8_4	Se tem mudança de direção de três faixas direcionais está conforme a norma ?	Não	0
P_8_5	Se tem mudança de direção de quatro faixas direcionais está conforme a norma?	Não	0
P_8_6	Tem piso tátil em pontos de ônibus conforme a norma?	Não	0
P_8_7	O piso tátil tem conexão com os lotes vizinhos?	Sim	0

P_8_8	O piso tátil está em boas condições aparentes?	Sim	0
P_8_9	O piso tátil apresenta desenho com bom senso?	Sim	0
P_13_1	Dispositivo de Drenagem está devidamente instalado e bem conservado?	0	0
P_13_2	Dispositivo de Drenagem oferece risco para caminamento seguro de pedestre?	0	0
