Lote 1 - Rota: Noroeste

FRATAR
ENGENHARIA CONSULTIVA

Diagnóstico da Calçada	Qualidade do Serviço	
Endereço: Av. Abílio Machado, 163	28	E
Data do Registro: 11/11/2019 13:19:09		
Num. Lote CTM: 130068700260

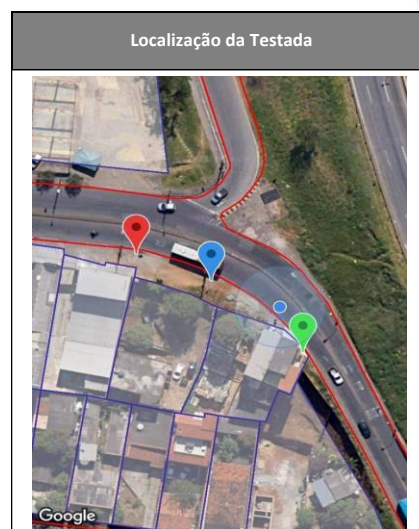
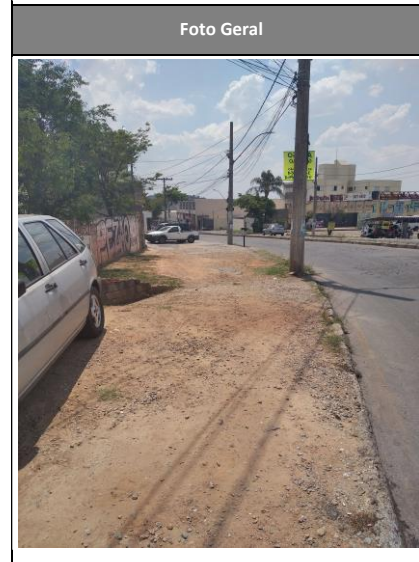
ID	Itens Avaliados	Respostas	Nota
P_1	O Mobiliário urbano está dentro da faixa de serviço de 70 cm ?	Sim	-
P_2	Qual a largura livre do Passeio ?	Acima de 1.50 m	10
P_3	Tipo de revestimento da calçada ?	Terra	-10
P_4	Existência de Buracos ?	Poucos	5
P_5	Condições Gerais do Piso e meio-fio da calçada ?	Péssimo	0
P_6	Presença de desníveis ?	Médio	3
P_7	Tem rebaixamento de calçada para Pedestre ?	Não	10
P_8	Possui piso tátil ao longo da Calçada ?	Não	-
P_9	A calçada Possui Rebaixamento de Veículos correto ?	Não	0
P_10	Existência de altura livre menor que 2,10 m ?	Não	-
P_11	O Passeio está no padrão da SMPU ?	Não	0
P_12	A testada possui prática de estacionamento sobre o passeio ?	Não	10
P_13	Existe algum dispositivo de Drenagem sobre a calçada ?	Não	0
P_14	Existe PED em frente a testada ?	Não	-
P_15	Existe FTP em frente a testada ?	Não	-
P_16	Classificação geral da calçada pelo pesquisador.	Ruim	0
