Diagnóstico da Calçada	Qualidade do Serviço	
Endereço: Rua Curitiba, 561	78	B
Data do Registro: 12/11/2019 12:11:06		
#N/D

Diagnóstico da Calçada	Qualidade do Serviço		Complemento do Diagnóstico
Endereço: Rua Curitiba, 561 Data do Registro: 12/11/2019 12:11:06 #N/D	78	B

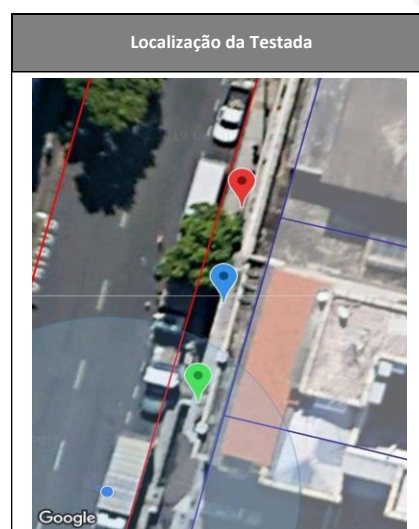
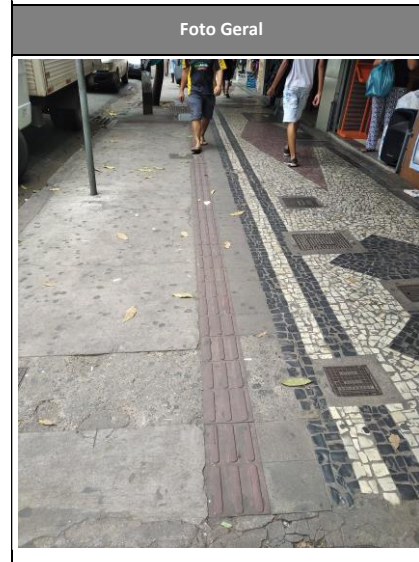
ID	Itens Avaliados	Respostas	Nota
P_1	O Mobiliário urbano está dentro da faixa de serviço de 70 cm ?	Sim	-
P_2	Qual a largura livre do Passeio ?	Acima de 1.50 m	10
P_3	Tipo de revestimento da calçada ?	Pedra Portuguesa	8
P_4	Existência de Buracos ?	Nenhum	10
P_5	Condições Gerais do Piso e meio-fio da calçada ?	Ótimo(a)	10
P_6	Presença de desníveis ?	Nenhum	10
P_7	Tem rebaixamento de calçada para Pedestre ?	Não	10
P_8	Possui piso tátil ao longo da Calçada ?	Sim	-
P_9	A calçada Possui Rebaixamento de Veículos correto ?	N.A	0
P_10	Existência de altura livre menor que 2,10 m ?	Não	-
P_11	O Passeio está no padrão da SMPU ?	Não	0
P_12	A testada possui prática de estacionamento sobre o passeio ?	Não	10
P_13	Existe algum dispositivo de Drenagem sobre a calçada ?	Não	0
P_14	Existe PED em frente a testada ?	Não	-
P_15	Existe FTP em frente a testada ?	Não	-
P_16	Classificação geral da calçada pelo pesquisador.	Ótimo(a)	10

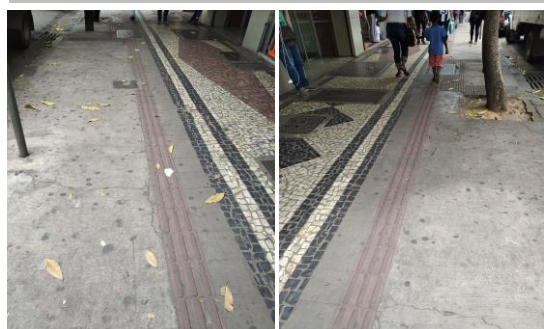
Fotos Complementares - Detalhes do Passeio

ID	Itens Avaliados	Respostas	Nota
P_7_1	Qual tipo do Rebaixo ?	0	0
P_7_1_1	Se for do Tipo 1, Passeio possui largura livre de 1,2 m ?	0	0
P_7_1_2	Se for do Tipo 1, O rebaixo tem abas conforme a norma ?	0	0
P_7_2	A rampa do rebaixo tem Inclinação da norma (8,33%) ?	0	0
P_7_3	O rebaixo possui piso tátil ?	0	-1
P_7_3_1	O piso tátil de alerta e direcional do rebaixo está conforme a norma ?	0	0
P_8_1	O piso tátil está no eixo da faixa livre ?	Não	0
P_8_2	Se tem uma leve mudança de direção está conforme a norma ?	Não	0
P_8_3	Se tem mudança de direção de 90º ou maior está conforme a norma ?	0	0
P_8_4	Se tem mudança de direção de três faixas direcionais está conforme a norma ?	0	0
P_8_5	Se tem mudança de direção de quatro faixas direcionais está conforme a norma?	0	0
P_8_6	Tem piso tátil em pontos de ônibus conforme a norma?	N.A	0
P_8_7	O piso tátil tem conexão com os lotes vizinhos?	Sim	0
P_8_8	O piso tátil está em boas condições aparentes?	Sim	0

P_8_9	O piso tátil apresenta desenho com bom senso?	Sim	0
P_13_1	Dispositivo de Drenagem está devidamente instalado e bem conservado?	0	0
P_13_2	Dispositivo de Drenagem oferece risco para caminamento seguro de pedestre?	0	0
