Diagnóstico da Calçada	Qualidade do Serviço	
Endereço: Av. Abílio Machado, s/nº	<b>39</b>	<b>D</b>
Data do Registro: 08/11/2019 15:19:51		
Num. Lote CTM: 140587200160

# Lote 1 - Rota: Noroeste

**FRATAR**  
ENGENHARIA CONSULTIVA

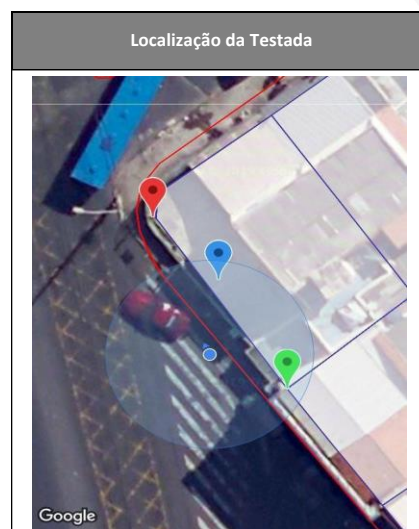
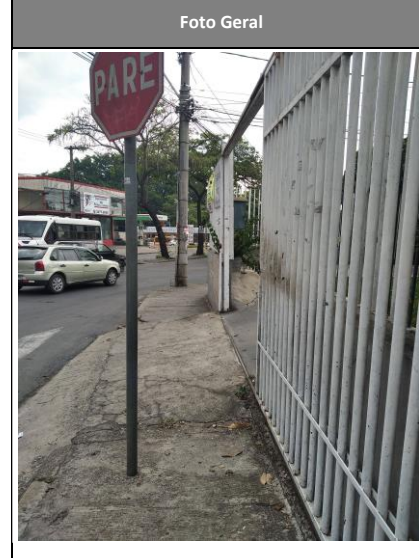
ID	Itens Avaliados	Respostas	Nota
P_1	O Mobiliário urbano está dentro da faixa de serviço de 70 cm ?	Sim	-
P_2	Qual a largura livre do Passeio ?	Entre 1.20 m e 1.50 m	6
P_3	Tipo de revestimento da calçada ?	Concreto	10
P_4	Existência de Buracos ?	Poucos	5
P_5	Condições Gerais do Piso e meio-fio da calçada ?	Regular	5
P_6	Presença de desníveis ?	Médio	3
P_7	Tem rebaixamento de calçada para Pedestre ?	Não, mas deveria ter.	0
P_8	Possui piso tátil ao longo da Calçada ?	Não	-
P_9	A calçada Possui Rebaixamento de Veículos correto ?	Não	0
P_10	Existência de altura livre menor que 2,10 m ?	Não	-
P_11	O Passeio está no padrão da SMPU ?	Não	0
P_12	A testada possui prática de estacionamento sobre o passeio ?	Não	10
P_13	Existe algum dispositivo de Drenagem sobre a calçada ?	Não	0
P_14	Existe PED em frente a testada ?	Não	-
P_15	Existe FTP em frente a testada ?	Sim	-
P_16	Classificação geral da calçada pelo pesquisador.	Ruim	0
