Diagnóstico da Calçada		Qualidade do Serviço	
Endereço: Rua São Paulo, 1531		36	D
Data do Registro: 08/11/2019 09:05:06			
Num. Lote CTM: 10247100035

Lote 4 - Rota: Raja Gabáglia

FRATAR
ENGENHARIA CONSULTIVA

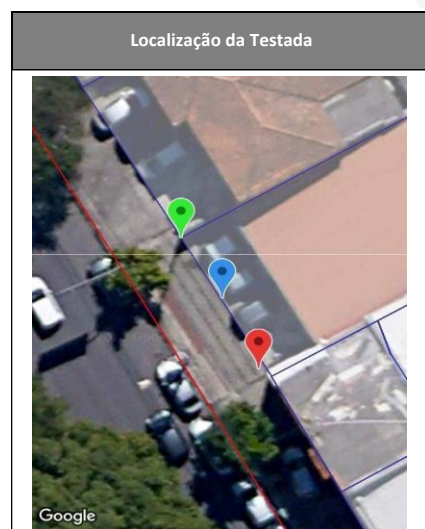
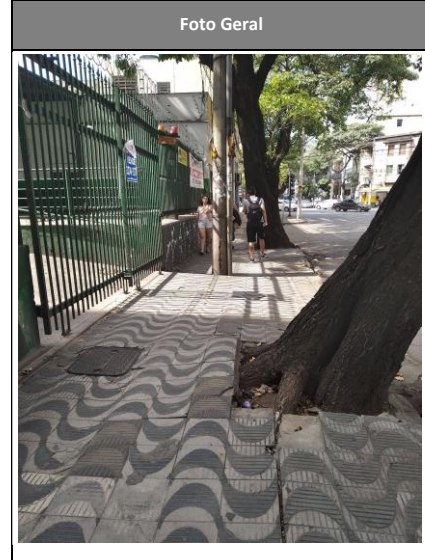
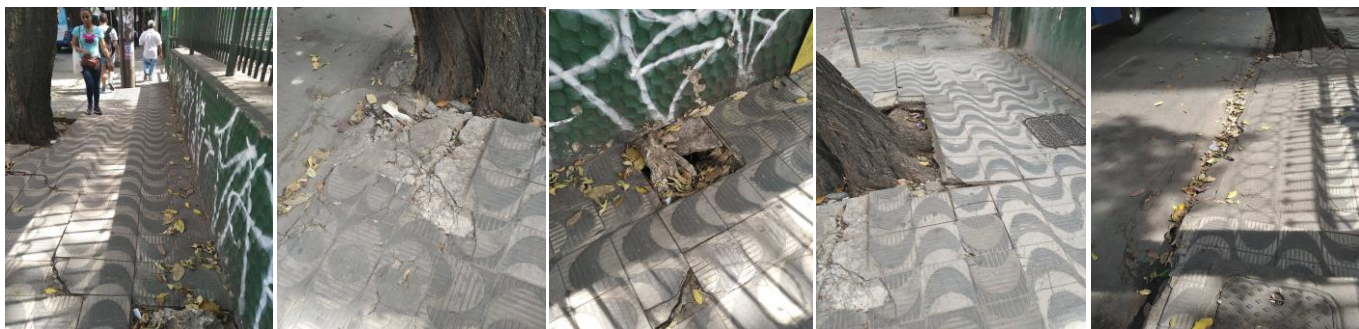
ID	Itens Avaliados	Respostas	Nota
P_1	O Mobiliário urbano está dentro da faixa de serviço de 70 cm ?	Não	-
P_2	Qual a largura livre do Passeio ?	Abaixo 0.80 m	1
P_3	Tipo de revestimento da calçada ?	Ladrilho Hidráulico	10
P_4	Existência de Buracos ?	Poucos	5
P_5	Condições Gerais do Piso e meio-fio da calçada ?	Péssimo	0
P_6	Presença de desníveis ?	Severo	0
P_7	Tem rebaixamento de calçada para Pedestre ?	Não	10
P_8	Possui piso tátil ao longo da Calçada ?	Não	-
P_9	A calçada Possui Rebaixamento de Veículos correto ?	Não	0
P_10	Existência de altura livre menor que 2,10 m ?	Não	-
P_11	O Passeio está no padrão da SMPU ?	Não	0
P_12	A testada possui prática de estacionamento sobre o passeio ?	Não	10
P_13	Existe algum dispositivo de Drenagem sobre a calçada ?	Não	0
P_14	Existe PED em frente a testada ?	Não	-
P_15	Existe FTP em frente a testada ?	Não	-
P_16	Classificação geral da calçada pelo pesquisador.	Ruim	0
