# Lote 5 - Rota: Afonso Pena

Diagnóstico da Calçada	Qualidade do Serviço	
Endereço: Av. Afonso Pena, 1180	<b>78</b>	<b>B</b>
Data do Registro: 04/11/2019 10:25:57		
Num. Lote CTM: 10349000420

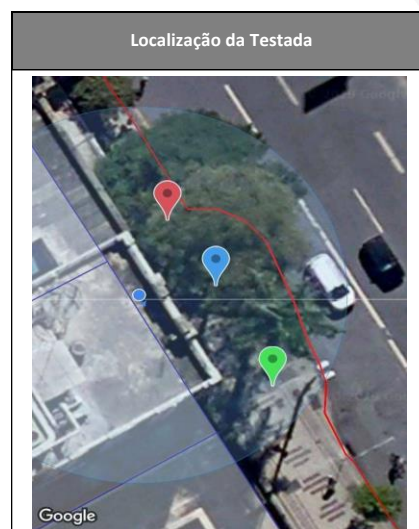
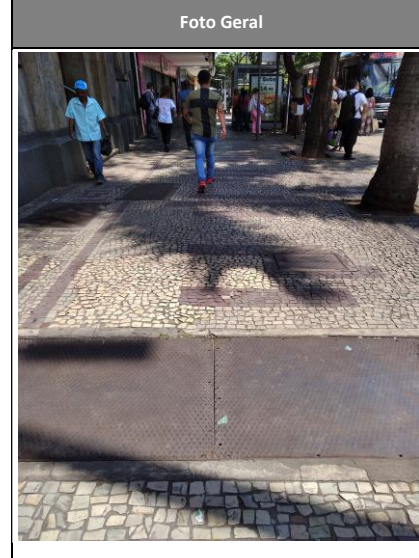
ID	Itens Avaliados	Respostas	Nota
P_1	O Mobiliario urbano está dentro da faixa de serviço de 70 cm ?	Sim	-
P_2	Qual a largura livre do Passeio ?	Acima de 1.50 m	10
P_3	Tipo de revestimento da caçada ?	Pedra Portuguesa	8
P_4	Existencia de Buracos ?	Nenhum	10
P_5	Condições Gerais do Piso e meio-fio da calçada ?	Ótimo(a)	10
P_6	Presença de desniveis ?	Nenhum	10
P_7	Tem rebaixamento de calçada para Pedestre ?	Não	10
P_8	Possui piso tátil ao longo da Calçada ?	Não	-
P_9	A calçada Possui Rebaixamento de Veiculos correto ?	Não	0
P_10	Existencia de altura livre menor que 2,10 m ?	Não	-
P_11	O Passeio está no padrao da SMPU ?	Não	0
P_12	A testada possui prática de estacionamento sobre o passeio ?	Não	10
P_13	Existe algum dispositivo de Drenagem sobre a calçada ?	Não	0
P_14	Existe PED em frente a testada ?	Não	-
P_15	Existe FTP em frente a testada ?	Não	-
P_16	Classificação geral da calçada pelo pesquisador.	Ótimo(a)	10
