Diagnóstico da Calçada	Qualidade do Serviço	
Endereço: Av. João Pinheiro, 129	71	B
Data do Registro: 30/10/2019 11:19:49		
Num. Lote CTM: 10280600245

Diagnóstico da Calçada	Qualidade do Serviço		Complemento do Diagnóstico
Endereço: Av. João Pinheiro, 129 Data do Registro: 30/10/2019 11:19:49 Num. Lote CTM: 10280600245	71	B

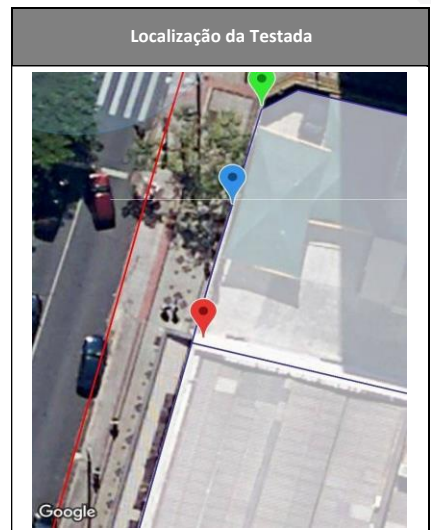
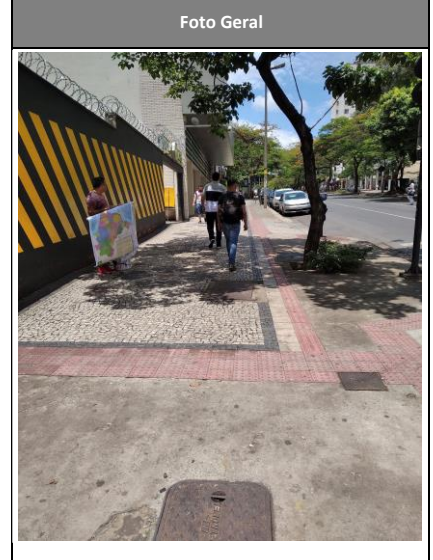
ID	Itens Avaliados	Respostas	Nota
P_1	O Mobiliário urbano está dentro da faixa de serviço de 70 cm ?	Sim	-
P_2	Qual a largura livre do Passeio ?	Acima de 1.50 m	10
P_3	Tipo de revestimento da calçada ?	Pedra Portuguesa	8
P_4	Existência de Buracos ?	Poucos	5
P_5	Condições Gerais do Piso e meio-fio da calçada ?	Regular	5
P_6	Presença de desníveis ?	Nenhum	7
P_7	Tem rebaixamento de calçada para Pedestre ?	Sim	7
P_8	Possui piso tátil ao longo da Calçada ?	Sim	-
P_9	A calçada Possui Rebaixamento de Veículos correto ?	Sim	10
P_10	Existência de altura livre menor que 2,10 m ?	Não	-
P_11	O Passeio está no padrão da SMPU ?	Não	0
P_12	A testada possui prática de estacionamento sobre o passeio ?	Não	10
P_13	Existe algum dispositivo de Drenagem sobre a calçada ?	Não	0
P_14	Existe PED em frente a testada ?	Não	-
P_15	Existe FTP em frente a testada ?	Sim	-
P_16	Classificação geral da calçada pelo pesquisador.	Regular	5

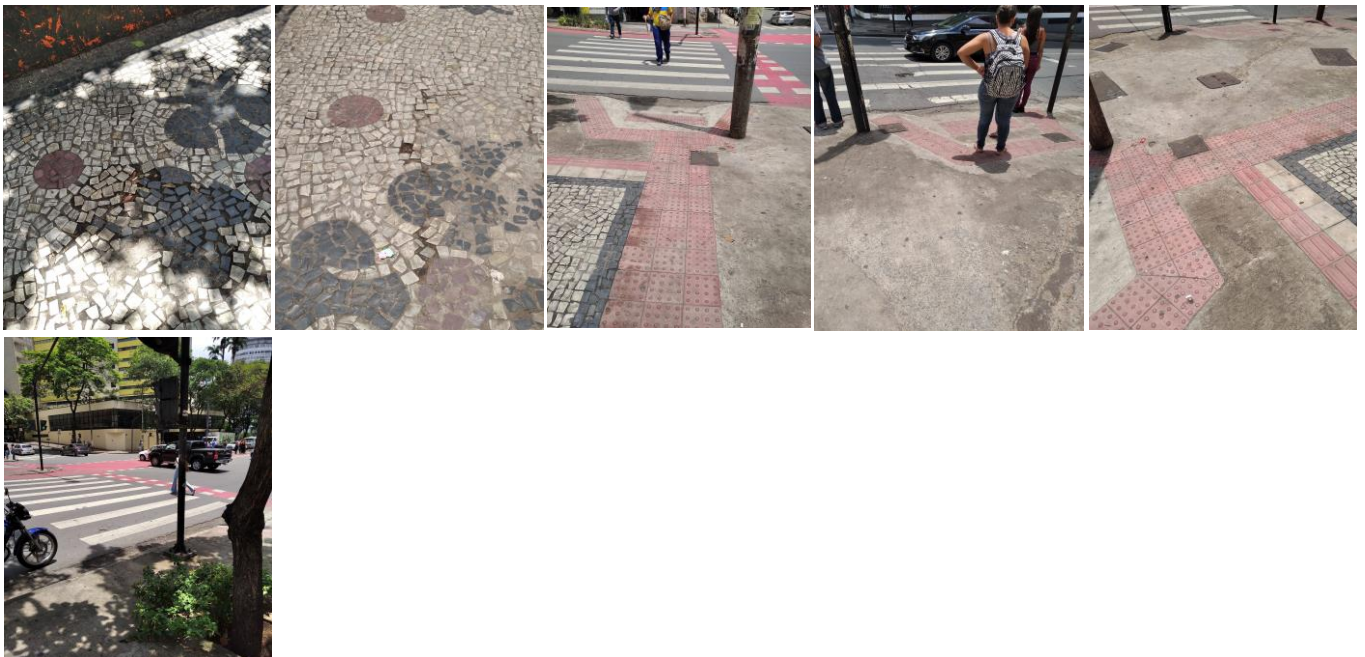
Fotos Complementares - Detalhes do Passeio

ID	Itens Avaliados	Respostas	Nota
P_7_1	Qual tipo do Rebaixo ?	Rebaixo Tipo 1 (trapézio)	0
P_7_1_1	Se for do Tipo 1, Passeio possui largura livre de 1,2 m ?	Sim	0
P_7_1_2	Se for do Tipo 1, O rebaixo tem abas conforme a norma ?	Não	-1
P_7_2	A rampa do rebaixo tem Inclinação da norma (8,33%) ?	Sim	0
P_7_3	O rebaixo possui piso tátil ?	Tem só piso de alerta	-1
P_7_3_1	O piso tátil de alerta e direcional do rebaixo está conforme a norma ?	Sim	0
P_8_1	O piso tátil está no eixo da faixa livre ?	Não	0
P_8_2	Se tem uma leve mudança de direção está conforme a norma ?	Sim	0
P_8_3	Se tem mudança de direção de 90º ou maior está conforme a norma ?	Sim	0
P_8_4	Se tem mudança de direção de três faixas direcionais está conforme a norma ?	Não	0
P_8_5	Se tem mudança de direção de quatro faixas direcionais está conforme a norma?	N.A	0
P_8_6	Tem piso tátil em pontos de ônibus conforme a norma?	N.A	0
P_8_7	O piso tátil tem conexão com os lotes vizinhos?	Sim	0

P_8_8	O piso tátil está em boas condições aparentes?	Sim	0
P_8_9	O piso tátil apresenta desenho com bom senso?	Sim	0
P_13_1	Dispositivo de Drenagem está devidamente instalado e bem conservado?	0	0
P_13_2	Dispositivo de Drenagem oferece risco para caminamento seguro de pedestre?	0	0
