Lote 1 - Rota: Padre Pedro Pinto

Diagnóstico da Calçada	Qualidade do Serviço	
Endereço: Rua Padre Pedro Pinto, 6270 Data do Registro: 13/11/2019 11:36:51 Num. Lote CTM: 190522700150	80	B

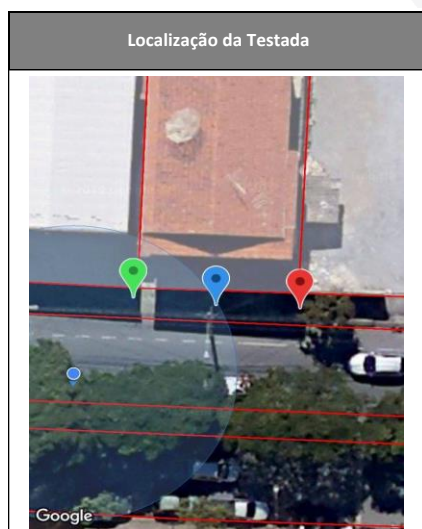
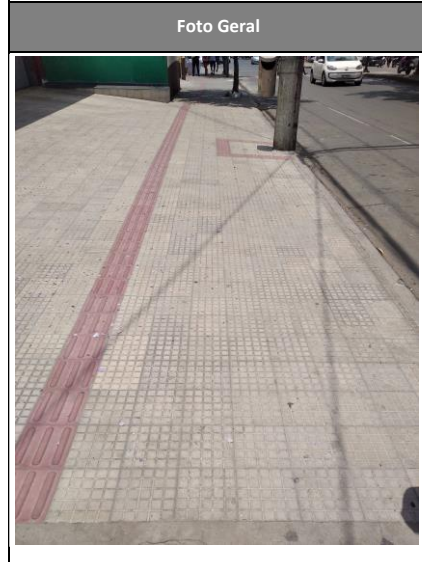
ID	Itens Avaliados	Respostas	Nota
P_1	O Mobiliário urbano está dentro da faixa de serviço de 70 cm ?	Sim	-
P_2	Qual a largura livre do Passeio ?	Acima de 1.50 m	10
P_3	Tipo de revestimento da calçada ?	Ladrilho Hidráulico	10
P_4	Existência de Buracos ?	Nenhum	10
P_5	Condições Gerais do Piso e meio-fio da calçada ?	Ótimo(a)	10
P_6	Presença de desníveis ?	Nenhum	10
P_7	Tem rebaixamento de calçada para Pedestre ?	Não	10
P_8	Possui piso tátil ao longo da Calçada ?	Sim	-
P_9	A calçada Possui Rebaixamento de Veículos correto ?	N.A	0
P_10	Existência de altura livre menor que 2,10 m ?	Não	-
P_11	O Passeio está no padrão da SMPU ?	Não	0
P_12	A testada possui prática de estacionamento sobre o passeio ?	Não	10
P_13	Existe algum dispositivo de Drenagem sobre a calçada ?	Não	0
P_14	Existe PED em frente a testada ?	Não	-
P_15	Existe FTP em frente a testada ?	Não	-
P_16	Classificação geral da calçada pelo pesquisador.	Ótimo(a)	10
