Diagnóstico da Calçada	Qualidade do Serviço	
Endereço: Av. Afonso Pena, 2557	80	B
Data do Registro: 01/11/2019 13:01:03		
Num. Lote CTM: 10141200045

Diagnóstico da Calçada	Qualidade do Serviço		Complemento do Diagnóstico
Endereço: Av. Afonso Pena, 2557 Data do Registro: 01/11/2019 13:01:03 Num. Lote CTM: 10141200045	80	B

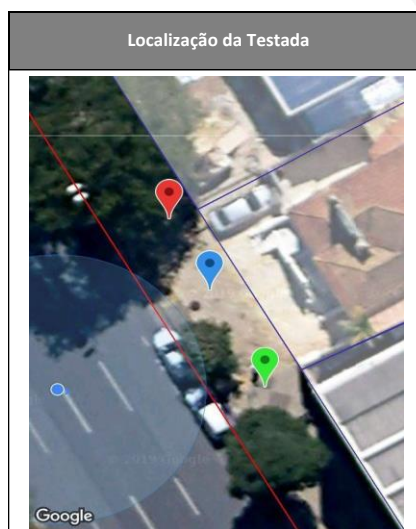
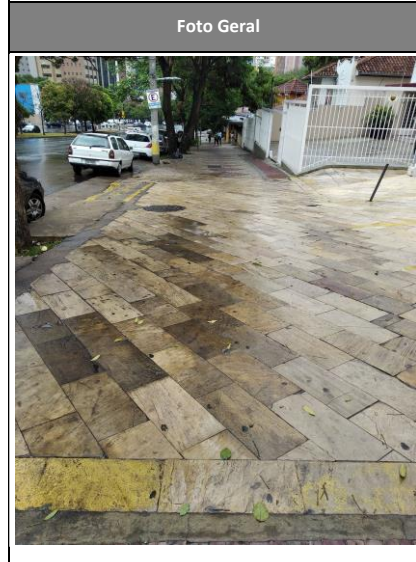
Fotos Complementares - Detalhes do Passeio

ID	Itens Avaliados	Respostas	Nota
P_1	O Mobiliário urbano está dentro da faixa de serviço de 70 cm ?	Sim	-
P_2	Qual a largura livre do Passeio ?	Acima de 1.50 m	10
P_3	Tipo de revestimento da calçada ?	Outro	0
P_4	Existência de Buracos ?	Nenhum	10
P_5	Condições Gerais do Piso e meio-fio da calçada ?	Ótimo(a)	10
P_6	Presença de desníveis ?	Nenhum	10
P_7	Tem rebaixamento de calçada para Pedestre ?	Não	10
P_8	Possui piso tátil ao longo da Calçada ?	Não	-
P_9	A calçada Possui Rebaixamento de Veículos correto ?	Sim	10
P_10	Existência de altura livre menor que 2,10 m ?	Não	-
P_11	O Passeio está no padrão da SMPU ?	Não	0
P_12	A testada possui prática de estacionamento sobre o passeio ?	Não	10
P_13	Existe algum dispositivo de Drenagem sobre a calçada ?	Não	0
P_14	Existe PED em frente a testada ?	Não	-
P_15	Existe FTP em frente a testada ?	Não	-
P_16	Classificação geral da calçada pelo pesquisador.	Ótimo(a)	10
