Lote 4 - Rota: Contorno

Diagnóstico da Calçada	Qualidade do Serviço	
Endereço: Av.Contorno, 6263 Data do Registro: 06/11/2019 17:00:30 Num. Lote CTM: 90053800215	75	B

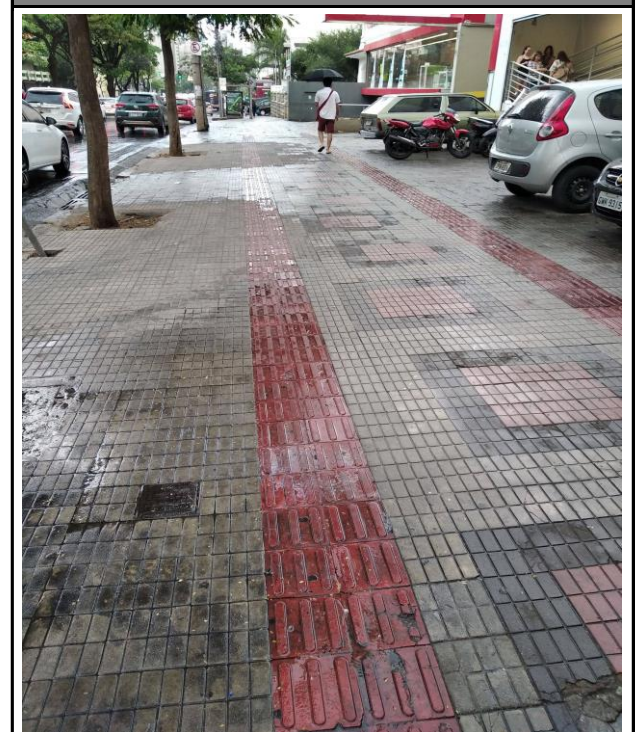
Foto Geral

ID	Itens Avaliados	Respostas	Nota
P_1	O Mobiliário urbano está dentro da faixa de serviço de 70 cm ?	Sim	-
P_2	Qual a largura livre do Passeio ?	Acima de 1.50 m	10
P_3	Tipo de revestimento da calçada ?	Ladrilho Hidráulico	10
P_4	Existencia de Buracos ?	Poucos	5
P_5	Condições Gerais do Piso e meio-fio da calçada ?	Ótimo(a)	10
P_6	Presença de desniveis ?	Nenhum	10
P_7	Tem rebaixamento de calçada para Pedestre ?	Não	10
P_8	Possui piso tátil ao longo da Calçada ?	Sim	-
P_9	A calçada Possui Rebaixamento de Veiculos correto ?	Não	0
P_10	Existencia de altura livre menor que 2,10 m ?	Não	-
P_11	O Passeio está no padrao da SMPU ?	Não	0
P_12	A testada possui prática de estacionamento sobre o passeio ?	Não	10
P_13	Existe algum dispositivo de Drenagem sobre a calçada ?	Não	0
P_14	Existe PED em frente a testada ?	Não	-
P_15	Existe FTP em frente a testada ?	Não	-
P_16	Classificação geral da calçada pelo pesquisador.	Ótimo(a)	10
