# Lote 4 - Rota: Contorno

Diagnóstico da Calçada	Qualidade do Serviço	
Endereço: Av.Contorno, 2770 Data do Registro: 31/10/2019 16:52:01 Num. Lote CTM: 10009800325	58	C

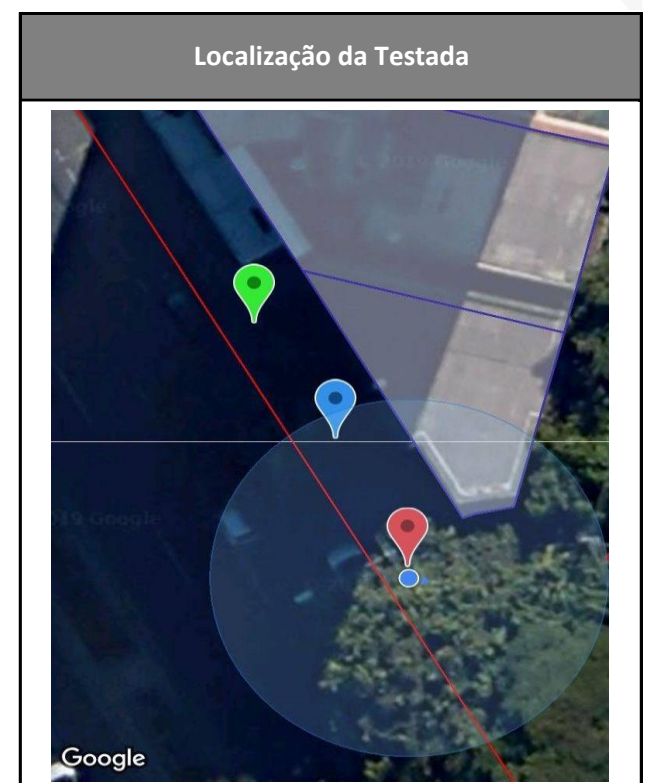
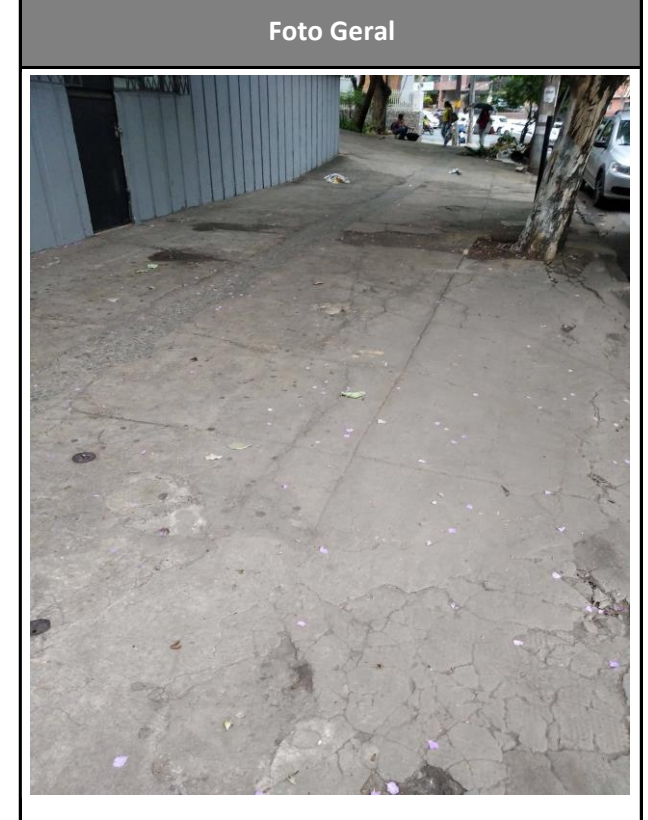
ID	Itens Avaliados	Respostas	Nota
P_1	O Mobiliário urbano está dentro da faixa de serviço de 70 cm ?	Sim	-
P_2	Qual a largura livre do Passeio ?	Acima de 1.50 m	10
P_3	Tipo de revestimento da calçada ?	Concreto	10
P_4	Existencia de Buracos ?	Poucos	5
P_5	Condições Gerais do Piso e meio-fio da calçada ?	Regular	5
P_6	Presença de desniveis ?	Médio	3
P_7	Tem rebaixamento de calçada para Pedestre ?	Não	10
P_8	Possui piso tátil ao longo da Calçada ?	Não	-
P_9	A calçada Possui Rebaixamento de Veiculos correto ?	N.A	0
P_10	Existencia de altura livre menor que 2,10 m ?	Não	-
P_11	O Passeio está no padrao da SMPU ?	Não	0
P_12	A testada possui prática de estacionamento sobre o passeio ?	Não	10
P_13	Existe algum dispositivo de Drenagem sobre a calçada ?	Não	0
P_14	Existe PED em frente a testada ?	Não	-
P_15	Existe FTP em frente a testada ?	Não	-
P_16	Classificação geral da calçada pelo pesquisador.	Regular	5
