Diagnóstico da Calçada	Qualidade do Serviço	
Endereço: Av. Portugal, s/nº	59	C
Data do Registro: 19/11/2019 11:53:26		
Num. Lote CTM: 200076500920

Diagnóstico da Calçada	Qualidade do Serviço		Complemento do Diagnóstico
Endereço: Av. Portugal, s/nº Data do Registro: 19/11/2019 11:53:26 Num. Lote CTM: 200076500920	59	C

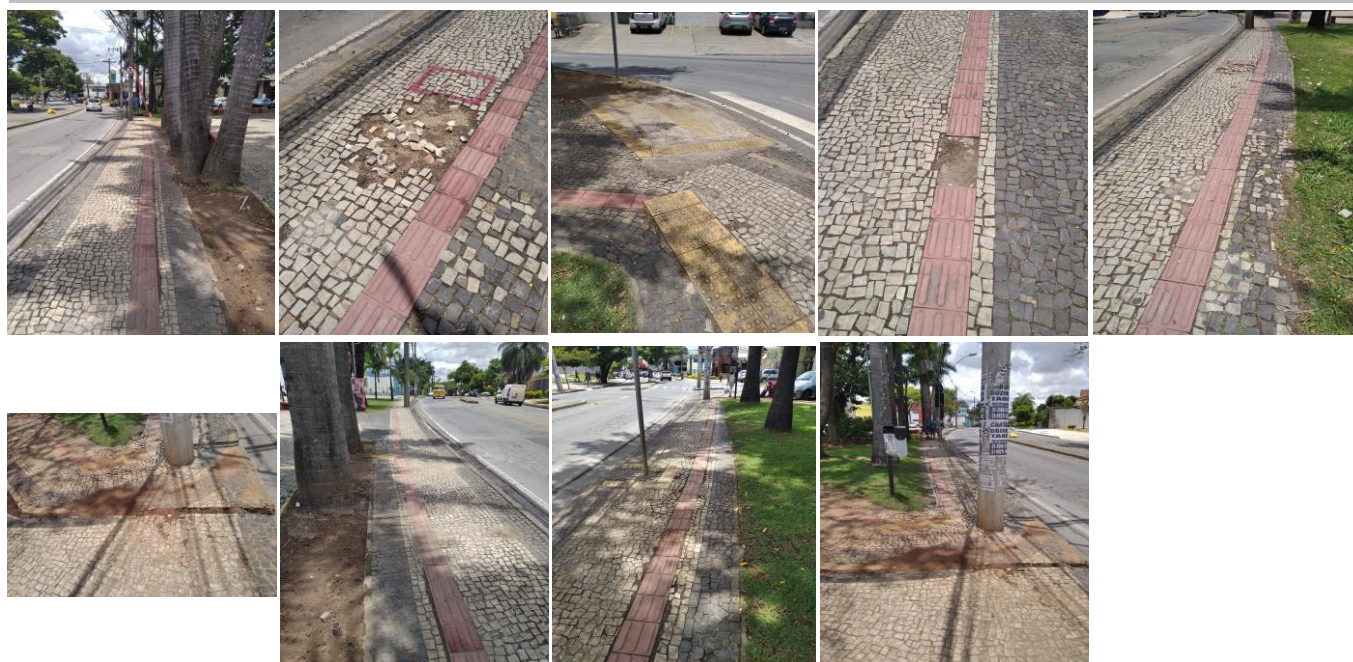
Fotos Complementares - Detalhes do Passeio

ID	Itens Avaliados	Respostas	Nota
P_1	O Mobiliário urbano está dentro da faixa de serviço de 70 cm ?	Sim	-
P_2	Qual a largura livre do Passeio ?	Entre 1.20 m e 1.50 m	6
P_3	Tipo de revestimento da calçada ?	Pedra Portuguesa	8
P_4	Existência de Buracos ?	Poucos	5
P_5	Condições Gerais do Piso e meio-fio da calçada ?	Regular	5
P_6	Presença de desníveis ?	Nenhum	10
P_7	Tem rebaixamento de calçada para Pedestre ?	Sim	8
P_8	Possui piso tátil ao longo da Calçada ?	Sim	-
P_9	A calçada Possui Rebaixamento de Veículos correto ?	N.A	0
P_10	Existência de altura livre menor que 2,10 m ?	Não	-
P_11	O Passeio está no padrão da SMPU ?	Não	0
P_12	A testada possui prática de estacionamento sobre o passeio ?	Não	10
P_13	Existe algum dispositivo de Drenagem sobre a calçada ?	Sim	0
P_14	Existe PED em frente a testada ?	Não	-
P_15	Existe FTP em frente a testada ?	Não	-
P_16	Classificação geral da calçada pelo pesquisador.	Ótimo(a)	10

ID	Itens Avaliados	Respostas	Nota
P_7_1	Qual tipo do Rebaixo ?	Rebaixo Tipo 1 (trapézio)	0
P_7_1_1	Se for do Tipo 1, Passeio possui largura livre de 1,2 m ?	Sim	0
P_7_1_2	Se for do Tipo 1, O rebaixo tem abas conforme a norma ?	Não	-1
P_7_2	A rampa do rebaixo tem Inclinação da norma (8,33%) ?	Sim	0
P_7_3	O rebaixo possui piso tátil ?	Tem só piso de alerta	-1
P_7_3_1	O piso tátil de alerta e direcional do rebaixo está conforme a norma ?	Sim	-1
P_8_1	O piso tátil está no eixo da faixa livre ?	Não	0
P_8_2	Se tem uma leve mudança de direção está conforme a norma ?	Não	0
P_8_3	Se tem mudança de direção de 90º ou maior está conforme a norma ?	0	0
P_8_4	Se tem mudança de direção de três faixas direcionais está conforme a norma ?	0	0
P_8_5	Se tem mudança de direção de quatro faixas direcionais está conforme a norma?	0	0
P_8_6	Tem piso tátil em pontos de ônibus conforme a norma?	N.A	0
P_8_7	O piso tátil tem conexão com os lotes vizinhos?	Sim	0

P_8_8	O piso tátil está em boas condições aparentes?	Não	0
P_8_9	O piso tátil apresenta desenho com bom senso?	Sim	0
P_13_1	Dispositivo de Drenagem está devidamente instalado e bem conservado?	Não	0
P_13_2	Dispositivo de Drenagem oferece risco para caminamento seguro de pedestre?	Não	0
