Diagnóstico da Calçada	Qualidade do Serviço	
Endereço: Av. Augusto de Lima, 203	70	C
Data do Registro: 07/11/2019 07:25:12		
Num. Lote CTM: 10310200200

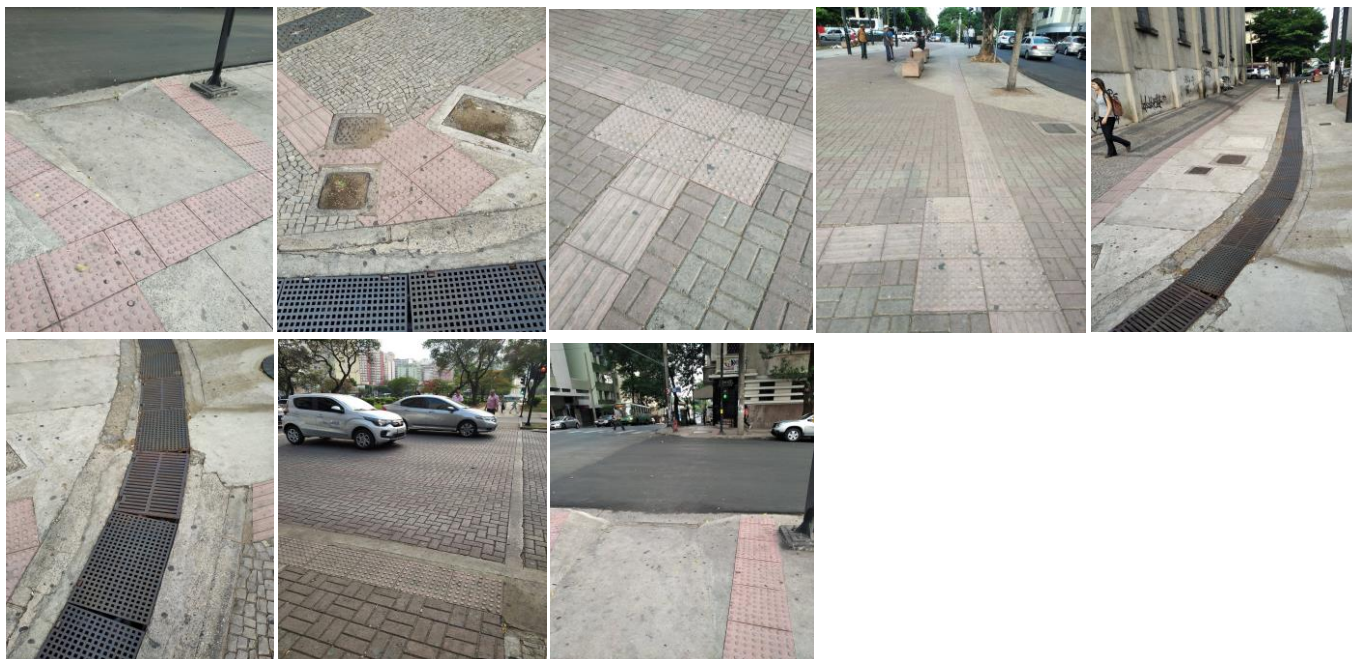
Fotos Complementares - Detalhes do Passeio

ID	Itens Avaliados	Respostas	Nota
P_1	O Mobiliário urbano está dentro da faixa de serviço de 70 cm ?	Sim	-
P_2	Qual a largura livre do Passeio ?	Acima de 1.50 m	10
P_3	Tipo de revestimento da calçada ?	Pedra Portuguesa	8
P_4	Existência de Buracos ?	Nenhum	10
P_5	Condições Gerais do Piso e meio-fio da calçada ?	Ótimo(a)	10
P_6	Presença de desníveis ?	Nenhum	10
P_7	Tem rebaixamento de calçada para Pedestre ?	Sim	7
P_8	Possui piso tátil ao longo da Calçada ?	Sim	-
P_9	A calçada Possui Rebaixamento de Veículos correto ?	N.A	0
P_10	Existência de altura livre menor que 2,10 m ?	Não	-
P_11	O Passeio está no padrão da SMPU ?	Não	0
P_12	A testada possui prática de estacionamento sobre o passeio ?	Não	10
P_13	Existe algum dispositivo de Drenagem sobre a calçada ?	Sim	0
P_14	Existe PED em frente a testada ?	Não	-
P_15	Existe FTP em frente a testada ?	Sim	-
P_16	Classificação geral da calçada pelo pesquisador.	Ótimo(a)	10
