Diagnóstico da Calçada	Qualidade do Serviço	
Endereço: Av. Andradas, s/nº	59	C
Data do Registro: 11/11/2019 10:09:53		
Num. Lote CTM: 10518000155

Lote 3 - Rota: Leste 3

FRATAR
ENGENHARIA CONSULTIVA

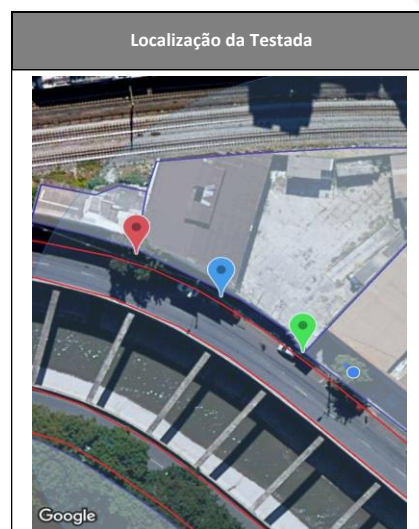
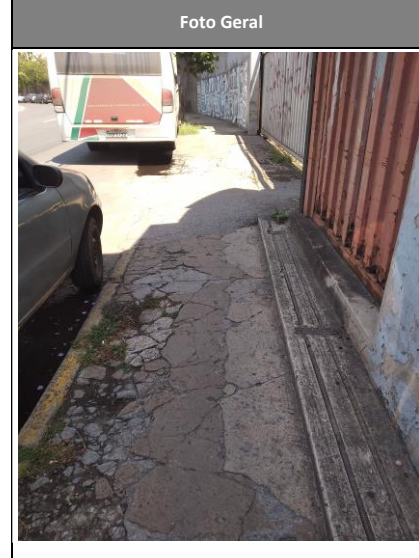
ID	Itens Avaliados	Respostas	Nota
P_1	O Mobiliário urbano está dentro da faixa de serviço de 70 cm ?	Sim	-
P_2	Qual a largura livre do Passeio ?	Entre 0.80 m e 1.20 m	4
P_3	Tipo de revestimento da calçada ?	Concreto	10
P_4	Existência de Buracos ?	Poucos	5
P_5	Condições Gerais do Piso e meio-fio da calçada ?	Regular	5
P_6	Presença de desníveis ?	Nenhum	10
P_7	Tem rebaixamento de calçada para Pedestre ?	Não	10
P_8	Possui piso tátil ao longo da Calçada ?	Não	-
P_9	A calçada Possui Rebaixamento de Veículos correto ?	Não	0
P_10	Existência de altura livre menor que 2,10 m ?	Não	-
P_11	O Passeio está no padrão da SMPU ?	Não	0
P_12	A testada possui prática de estacionamento sobre o passeio ?	Não	10
P_13	Existe algum dispositivo de Drenagem sobre a calçada ?	Não	0
P_14	Existe PED em frente a testada ?	Não	-
P_15	Existe FTP em frente a testada ?	Não	-
P_16	Classificação geral da calçada pelo pesquisador.	Regular	5
