Diagnóstico da Calçada	Qualidade do Serviço	
Endereço: Av. Afonso Pena, 2336	82	B
Data do Registro: 02/11/2019 12:13:27		
Num. Lote CTM: 10196000230

Diagnóstico da Calçada	Qualidade do Serviço		Complemento do Diagnóstico
Endereço: Av. Afonso Pena, 2336 Data do Registro: 02/11/2019 12:13:27 Num. Lote CTM: 10196000230	82	B

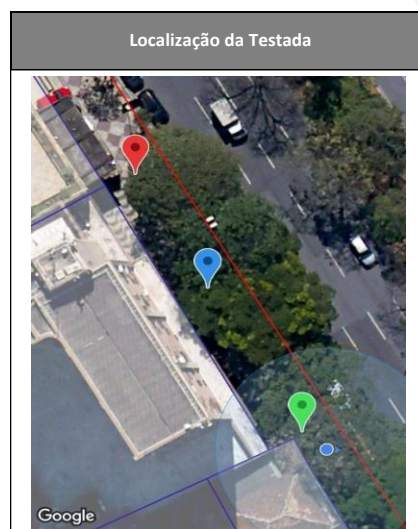
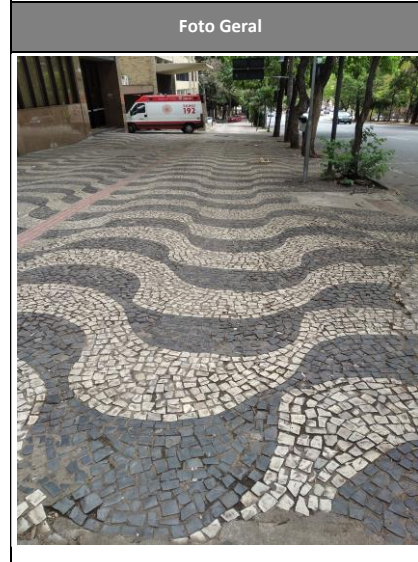
ID	Itens Avaliados	Respostas	Nota
P_1	O Mobiliário urbano está dentro da faixa de serviço de 70 cm ?	Sim	-
P_2	Qual a largura livre do Passeio ?	Acima de 1.50 m	10
P_3	Tipo de revestimento da calçada ?	Pedra Portuguesa	8
P_4	Existência de Buracos ?	Nenhum	10
P_5	Condições Gerais do Piso e meio-fio da calçada ?	Ótimo(a)	10
P_6	Presença de desníveis ?	Leve	10
P_7	Tem rebaixamento de calçada para Pedestre ?	Sim	10
P_8	Possui piso tátil ao longo da Calçada ?	Sim	-
P_9	A calçada Possui Rebaixamento de Veículos correto ?	Sim	0
P_10	Existência de altura livre menor que 2,10 m ?	Não	-
P_11	O Passeio está no padrão da SMPU ?	Não	0
P_12	A testada possui prática de estacionamento sobre o passeio ?	Não	10
P_13	Existe algum dispositivo de Drenagem sobre a calçada ?	Não	0
P_14	Existe PED em frente a testada ?	Não	-
P_15	Existe FTP em frente a testada ?	Não	-
P_16	Classificação geral da calçada pelo pesquisador.	Ótimo(a)	10

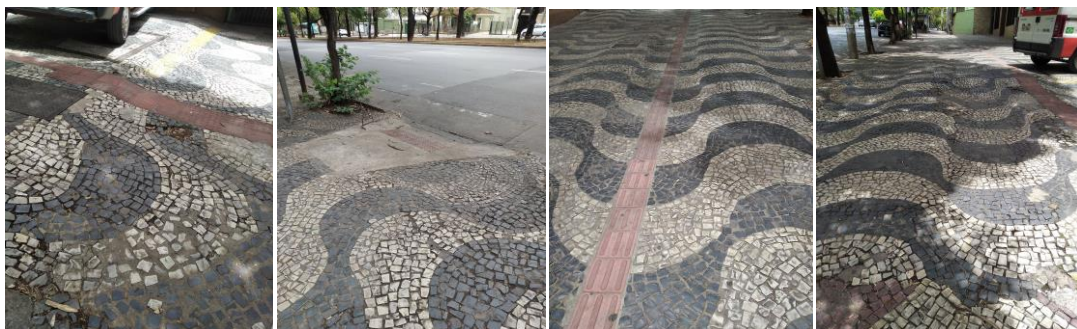
Fotos Complementares - Detalhes do Passeio

ID	Itens Avaliados	Respostas	Nota
P_7_1	Qual tipo do Rebaixo ?	Rebaixo Tipo 1 (trapézio)	0
P_7_1_1	Se for do Tipo 1, Passeio possui largura livre de 1,2 m ?	Sim	0
P_7_1_2	Se for do Tipo 1, O rebaixo tem abas conforme a norma ?	Não	-1
P_7_2	A rampa do rebaixo tem Inclinação da norma (8,33%) ?	Sim	0
P_7_3	O rebaixo possui piso tátil ?	Tem só piso de alerta	-1
P_7_3_1	O piso tátil de alerta e direcional do rebaixo está conforme a norma ?	Não	-1
P_8_1	O piso tátil está no eixo da faixa livre ?	Não	0
P_8_2	Se tem uma leve mudança de direção está conforme a norma ?	Não	0
P_8_3	Se tem mudança de direção de 90º ou maior está conforme a norma ?	0	0
P_8_4	Se tem mudança de direção de três faixas direcionais está conforme a norma ?	0	0
P_8_5	Se tem mudança de direção de quatro faixas direcionais está conforme a norma?	0	0
P_8_6	Tem piso tátil em pontos de ônibus conforme a norma?	N.A	0
P_8_7	O piso tátil tem conexão com os lotes vizinhos?	Sim	0

P_8_8	O piso tátil está em boas condições aparentes?	Sim	0
P_8_9	O piso tátil apresenta desenho com bom senso?	Sim	0
P_13_1	Dispositivo de Drenagem está devidamente instalado e bem conservado?	0	0
P_13_2	Dispositivo de Drenagem oferece risco para caminamento seguro de pedestre?	0	0
