# Lote 4 - Rota: Raja Gabágua

Diagnóstico da Calçada	Qualidade do Serviço	
Endereço: Av. Olegário Maciel, s/nº Data do Registro: 05/11/2019 10:46:50 Num. Lote CTM: 10095500215	<b>76</b>	<b>B</b>

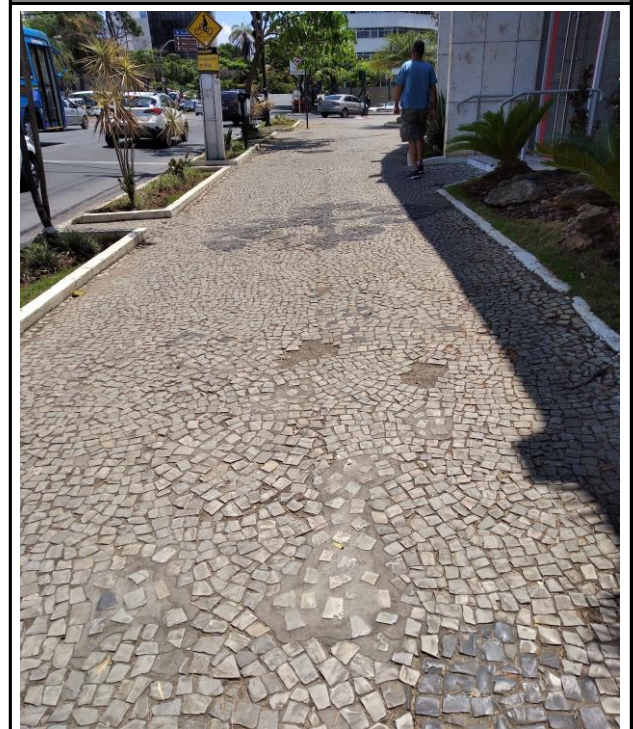
## Foto Geral

ID	Itens Avaliados	Respostas	Nota
P_1	O Mobiliário urbano está dentro da faixa de serviço de 70 cm ?	Sim	-
P_2	Qual a largura livre do Passeio ?	Acima de 1.50 m	10
P_3	Tipo de revestimento da calçada ?	Pedra Portuguesa	8
P_4	Existencia de Buracos ?	Nenhum	10
P_5	Condições Gerais do Piso e meio-fio da calçada ?	Ótimo(a)	10
P_6	Presença de desniveis ?	Nenhum	10
P_7	Tem rebaixamento de calçada para Pedestre ?	Sim	8
P_8	Possui piso tátil ao longo da Calçada ?	Não	-
P_9	A calçada Possui Rebaixamento de Veiculos correto ?	N.A	0
P_10	Existencia de altura livre menor que 2,10 m ?	Não	-
P_11	O Passeio está no padrao da SMPU ?	Não	0
P_12	A testada possui prática de estacionamento sobre o passeio ?	Não	10
P_13	Existe algum dispositivo de Drenagem sobre a calçada ?	Não	0
P_14	Existe PED em frente a testada ?	Não	-
P_15	Existe FTP em frente a testada ?	Não	-
P_16	Classificação geral da calçada pelo pesquisador.	Ótimo(a)	10

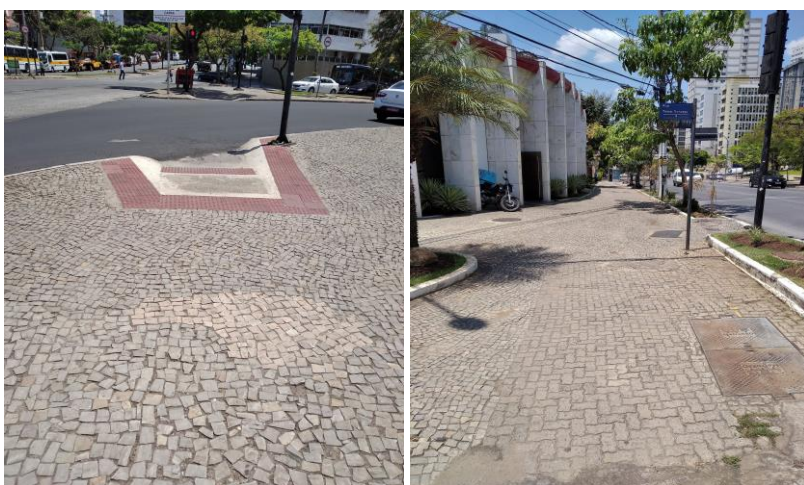
## Fotos Complementares - Detalhes do Passeio

ID	Itens Avaliados	Respostas	Nota
P_7_1	Qual tipo do Rebaixo ?	Rebaixo Tipo 1 (trapézio)	0
P_7_1_1	Se for do Tipo 1, Passeio possui largura livre de 1,2 m ?	Sim	0
P_7_1_2	Se for do Tipo 1, O rebaixo tem abas conforme a norma ?	Não	-1
P_7_2	A rampa do rebaixo tem Inclinação da norma (8,33%) ?	Sim	0
P_7_3	O rebaixo possui piso tátil ?	Tem só piso de alerta	-1
P_7_3_1	O piso tátil de alerta e direcional do rebaixo está conforme a norma ?	Sim	0
P_8_1	O piso tátil está no eixo da faixa livre ?	0	0
P_8_2	Se tem uma leve mudança de direção está conforme a norma ?	0	0
P_8_3	Se tem mudança de direção de 90º ou maior está conforme a norma ?	0	0
P_8_4	Se tem mudança de direção de três faixas direcionais está conforme a norma ?	0	0
P_8_5	Se tem mudança de direção de quatro faixas direcionais está conforme a norma?	0	0
P_8_6	Tem piso tátil em pontos de ônibus conforme a norma?	0	0
P_8_7	O piso tátil tem conexão com os lotes vizinhos?	0	0
