Lote 4 - Rota: Raja Gabágia

FRATAR
ENGENHARIA CONSULTIVA

Diagnóstico da Calçada	Qualidade do Serviço	
Endereço: Av. Olegário Maciel, 2174 Data do Registro: 05/11/2019 13:41:31 Num. Lote CTM: 10057700450	76	B

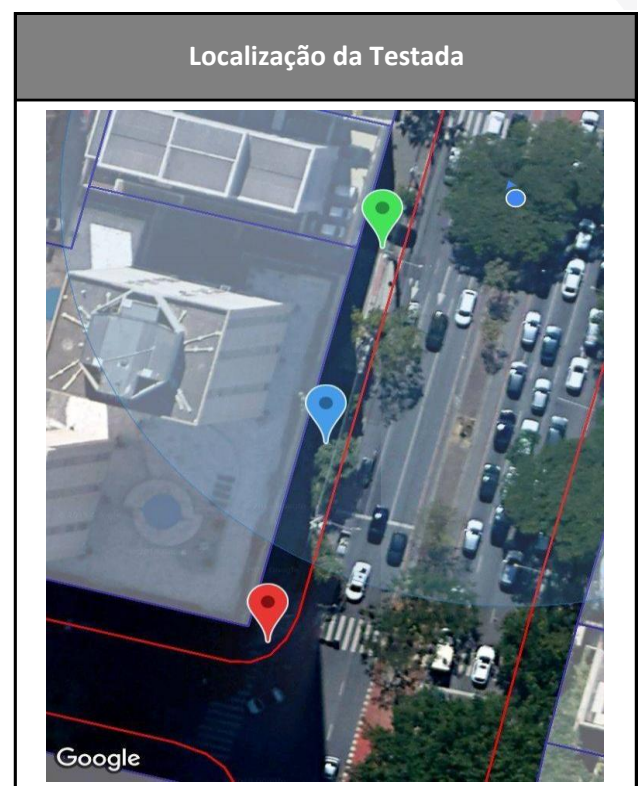
ID	Itens Avaliados	Respostas	Nota
P_1	O Mobiliário urbano está dentro da faixa de serviço de 70 cm ?	Sim	-
P_2	Qual a largura livre do Passeio ?	Acima de 1.50 m	10
P_3	Tipo de revestimento da calçada ?	Pedra Portuguesa	8
P_4	Existencia de Buracos ?	Nenhum	10
P_5	Condições Gerais do Piso e meio-fio da calçada ?	Ótimo(a)	10
P_6	Presença de desniveis ?	Nenhum	10
P_7	Tem rebaixamento de calçada para Pedestre ?	Sim	8
P_8	Possui piso tátil ao longo da Calçada ?	Sim	-
P_9	A calçada Possui Rebaixamento de Veiculos correto ?	Não	0
P_10	Existencia de altura livre menor que 2,10 m ?	Não	-
P_11	O Passeio está no padrao da SMPU ?	N.A	0
P_12	A testada possui prática de estacionamento sobre o passeio ?	Não	10
P_13	Existe algum dispositivo de Drenagem sobre a calçada ?	Sim	0
P_14	Existe PED em frente a testada ?	Não	-
P_15	Existe FTP em frente a testada ?	Sim	-
P_16	Classificação geral da calçada pelo pesquisador.	Ótimo(a)	10

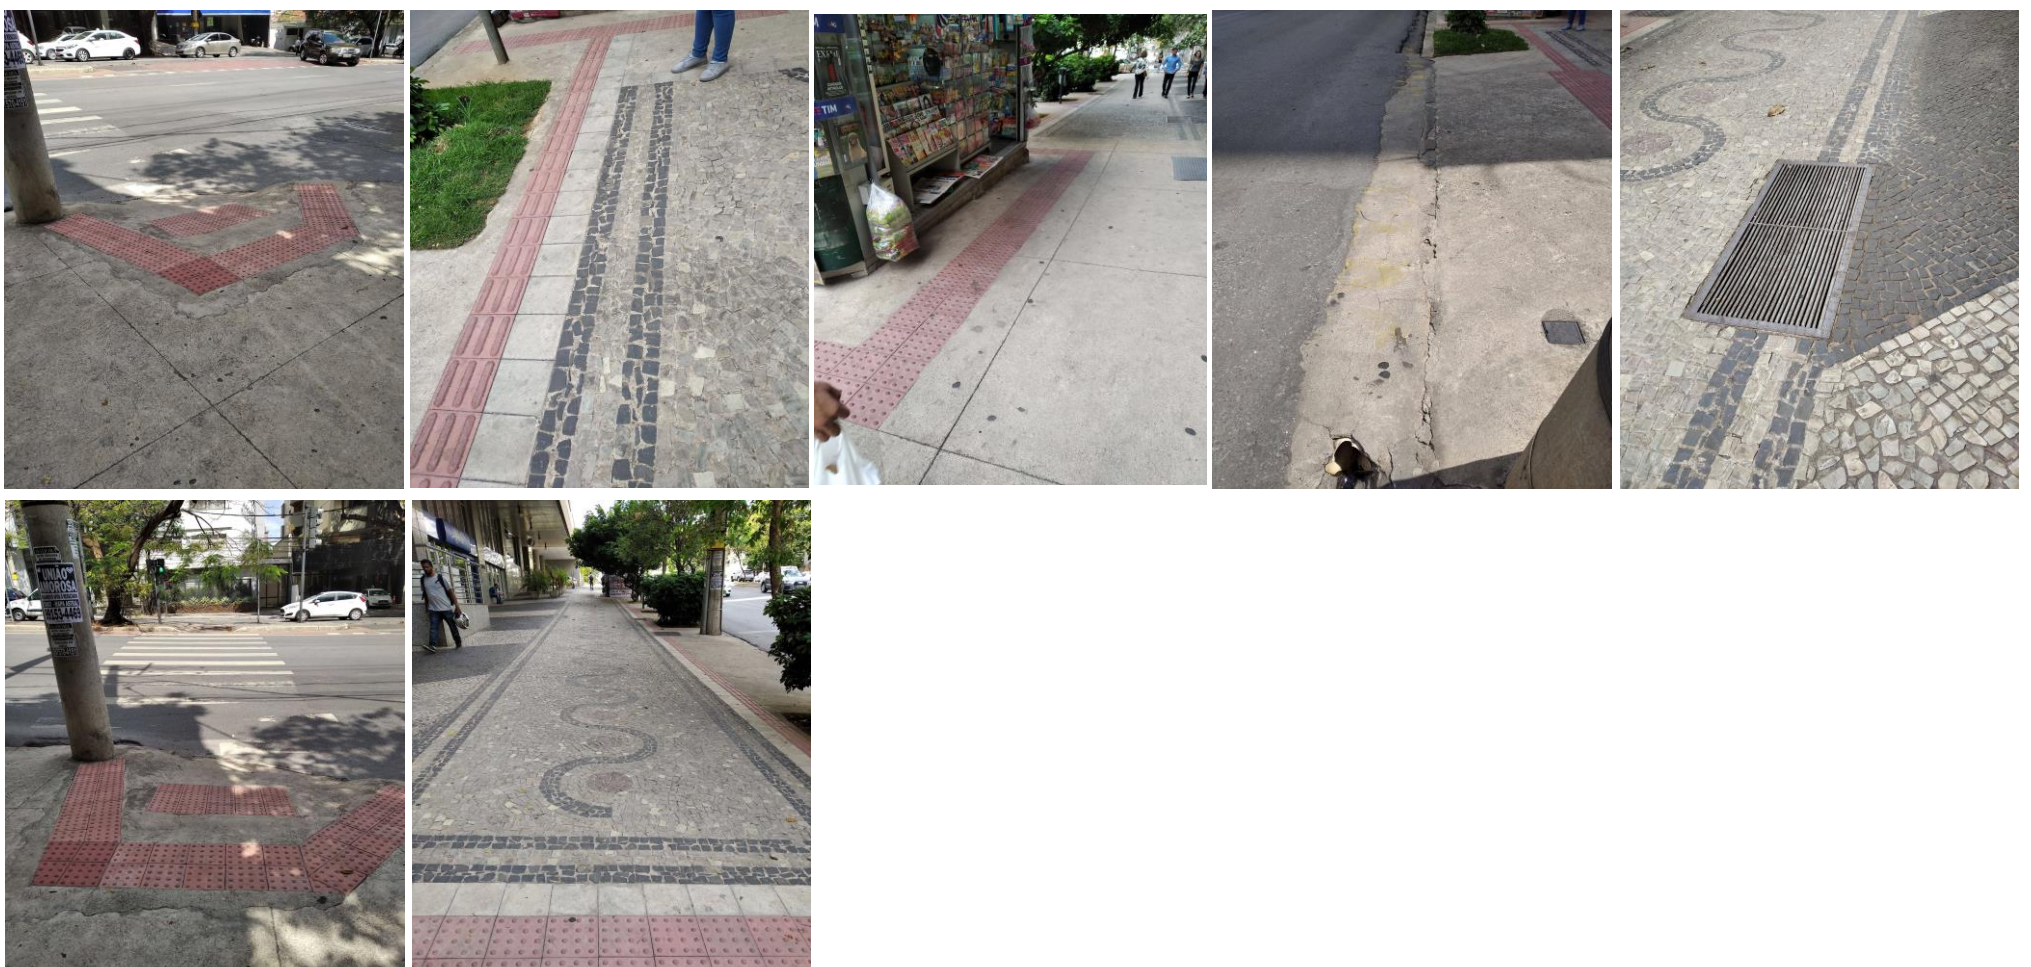
Fotos Complementares - Detalhes do Passeio

ID	Itens Avaliados	Respostas	Nota
P_7_1	Qual tipo do Rebaixo ?	Rebaixo Tipo 1 (trapézio)	0
P_7_1_1	Se for do Tipo 1, Passeio possui largura livre de 1,2 m ?	Sim	0
P_7_1_2	Se for do Tipo 1, O rebaixo tem abas conforme a norma ?	Não	0
P_7_2	A rampa do rebaixo tem Inclinação da norma (8,33%) ?	Sim	0
P_7_3	O rebaixo possui piso tátil ?	Tem só piso de alerta	0
P_7_3_1	O piso tátil de alerta e direcional do rebaixo está conforme a norma ?	Sim	0
P_8_1	O piso tátil está no eixo da faixa livre ?	Não	0
P_8_2	Se tem uma leve mudança de direção está conforme a norma ?	Não	0
P_8_3	Se tem mudança de direção de 90° ou maior está conforme a norma ?	0	0
P_8_4	Se tem mudança de direção de três faixas direcionais está conforme a norma ?	0	0
P_8_5	Se tem mudança de direção de quatro faixas direcionais está conforme a norma?	0	0
P_8_6	Tem piso tátil em pontos de ônibus conforme a norma?	N.A	0
P_8_7	O piso tátil tem conexão com os lotes vizinhos?	Sim	0

P_8_8	O piso tátil está em boas condições aparentes?	Sim	0
P_8_9	O piso tátil apresenta desenho com bom senso?	Sim	0
P_13_1	Dispositivo de Drenagem está devidamente instalado e bem conservado?	Sim	0
P_13_2	Dispositivo de Drenagem oferece risco para caminhamento seguro de pedestre?	Não	0
