Lote 4 - Rota: Raja Gabáglia

FRATAR
ENGENHARIA CONSULTIVA

Diagnóstico da Calçada	Qualidade do Serviço	
Endereço: Av. Álvares Cabral, 1030 Data do Registro: 20/11/2019 18:03:12 Num. Lote CTM: 10183100020	59	C

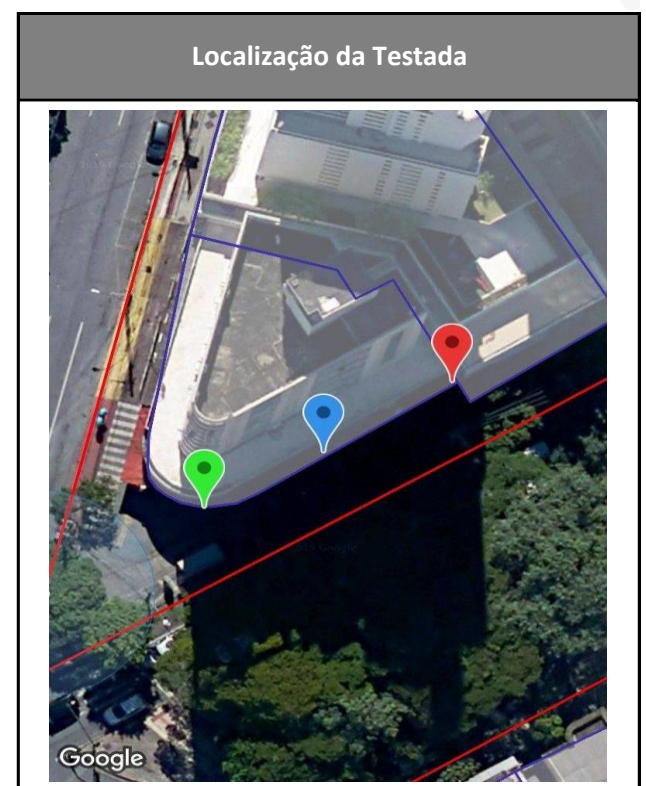
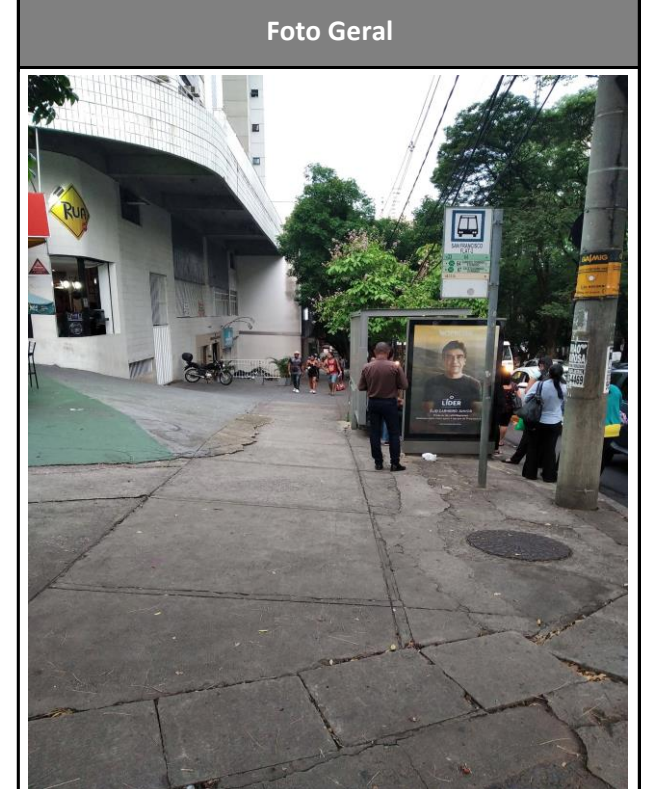
ID	Itens Avaliados	Respostas	Nota
P_1	O Mobiliário urbano está dentro da faixa de serviço de 70 cm ?	Sim	-
P_2	Qual a largura livre do Passeio ?	Acima de 1.50 m	10
P_3	Tipo de revestimento da calçada ?	Concreto	10
P_4	Existencia de Buracos ?	Poucos	5
P_5	Condições Gerais do Piso e meio-fio da calçada ?	Regular	5
P_6	Presença de desniveis ?	Leve	7
P_7	Tem rebaixamento de calçada para Pedestre ?	Sim	7
P_8	Possui piso tátil ao longo da Calçada ?	Não	-
P_9	A calçada Possui Rebaixamento de Veiculos correto ?	Não	0
P_10	Existencia de altura livre menor que 2,10 m ?	Não	-
P_11	O Passeio está no padrao da SMPU ?	Não	0
P_12	A testada possui prática de estacionamento sobre o passeio ?	Não	10
P_13	Existe algum dispositivo de Drenagem sobre a calçada ?	Não	0
P_14	Existe PED em frente a testada ?	Sim	-
P_15	Existe FTP em frente a testada ?	Sim	-
P_16	Classificação geral da calçada pelo pesquisador.	Regular	5

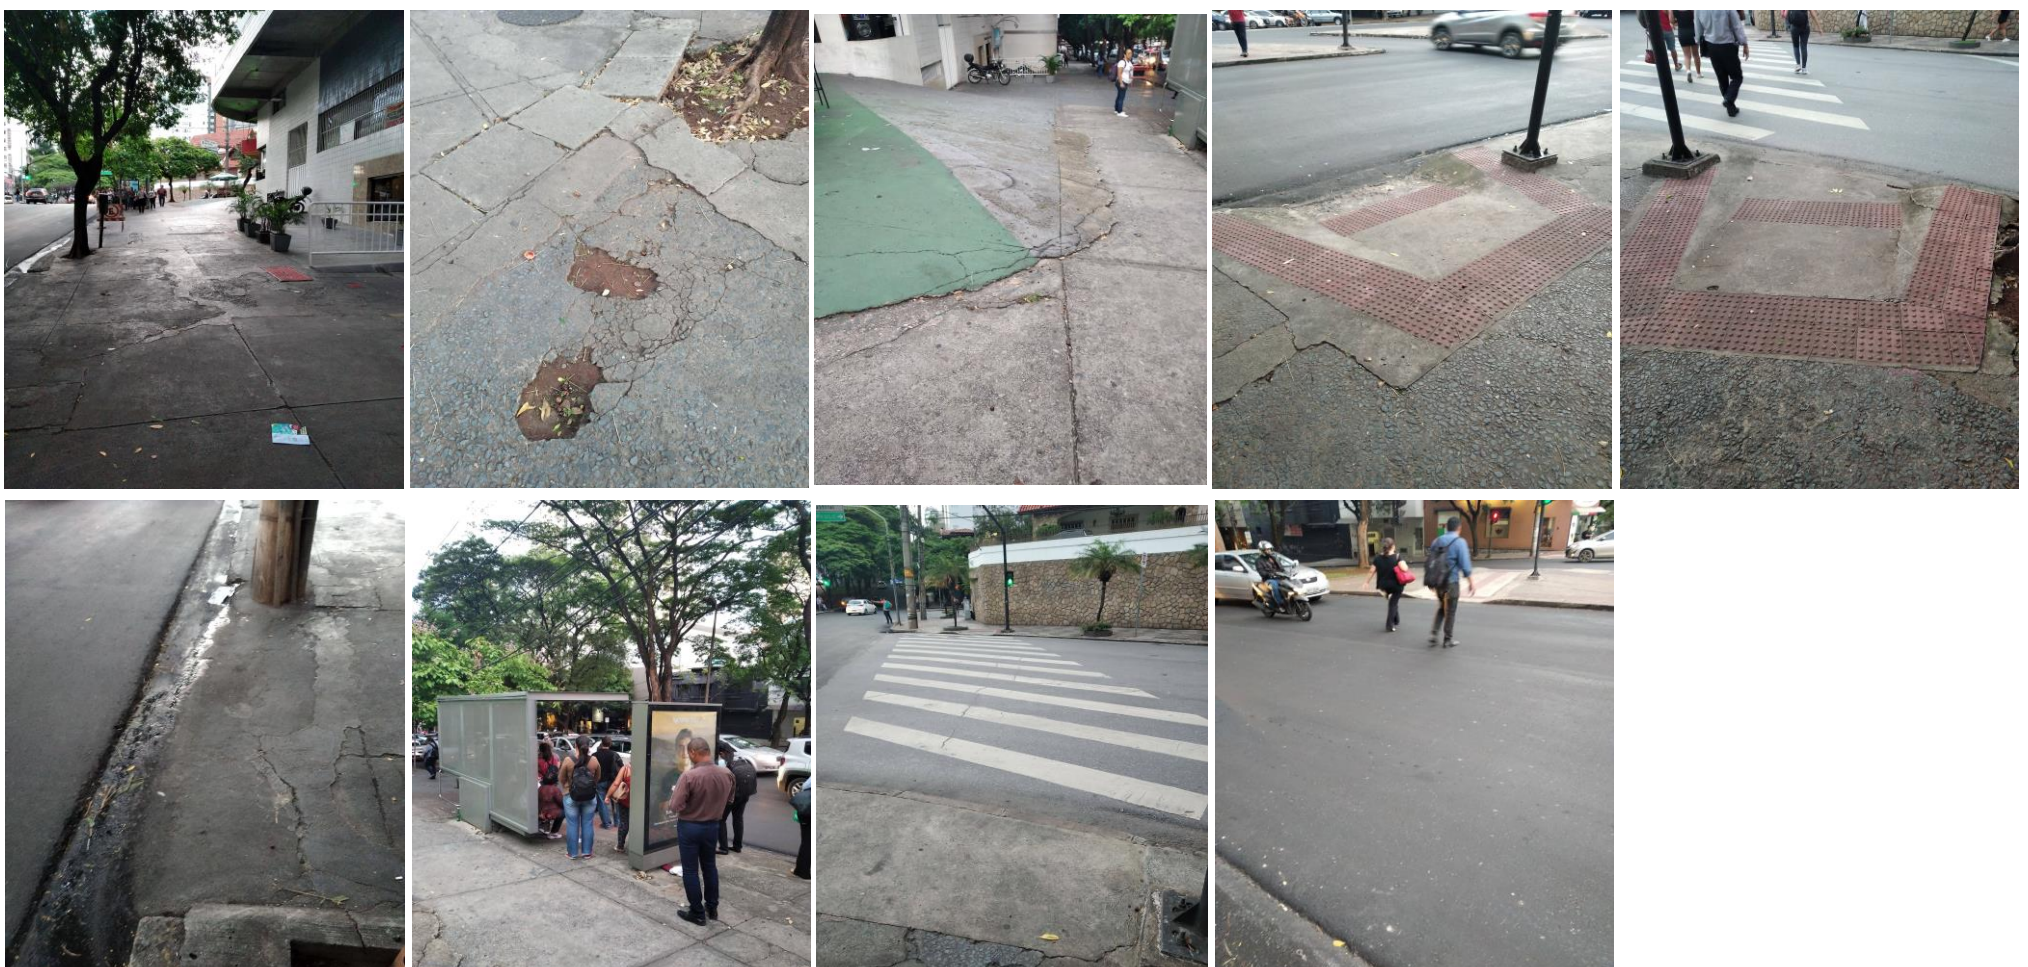
Fotos Complementares - Detalhes do Passeio

ID	Itens Avaliados	Respostas	Nota
P_7_1	Qual tipo do Rebaixo ?	Rebaixo Tipo 1 (trapézio)	0
P_7_1_1	Se for do Tipo 1, Passeio possui largura livre de 1,2 m ?	Sim	0
P_7_1_2	Se for do Tipo 1, O rebaixo tem abas conforme a norma ?	Não	0
P_7_2	A rampa do rebaixo tem Inclinação da norma (8,33%) ?	Sim	0
P_7_3	O rebaixo possui piso tátil ?	Tem só piso de alerta	0
P_7_3_1	O piso tátil de alerta e direcional do rebaixo está conforme a norma ?	Não	0
P_8_1	O piso tátil está no eixo da faixa livre ?	0	0
P_8_2	Se tem uma leve mudança de direção está conforme a norma ?	0	0
P_8_3	Se tem mudança de direção de 90º ou maior está conforme a norma ?	0	0
P_8_4	Se tem mudança de direção de três faixas direcionais está conforme a norma ?	0	0
P_8_5	Se tem mudança de direção de quatro faixas direcionais está conforme a norma?	0	0
P_8_6	Tem piso tátil em pontos de ônibus conforme a norma?	0	0
P_8_7	O piso tátil tem conexão com os lotes vizinhos?	0	0

P_8_8	O piso tátil está em boas condições aparentes?	0	0
P_8_9	O piso tátil apresenta desenho com bom senso?	0	0
P_13_1	Dispositivo de Drenagem está devidamente instalado e bem conservado?	0	0
P_13_2	Dispositivo de Drenagem oferece risco para caminhamento seguro de pedestre?	0	0
