# Lote 1 - Rota: Padre Pedro Pinto

Diagnóstico da Calçada	Qualidade do Serviço	
Endereço: Rua Padre Pedro Pinto, 6637	58	C
Data do Registro: 13/11/2019 10:37:43		
Num. Lote CTM: 210654700350

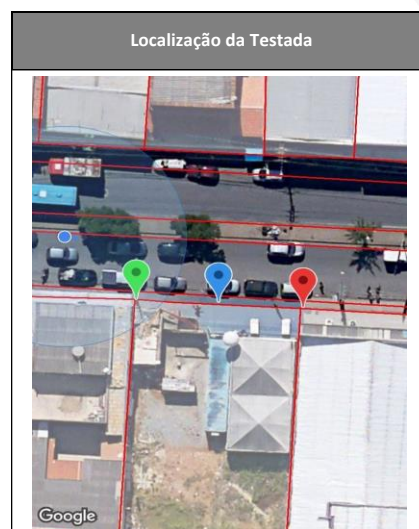
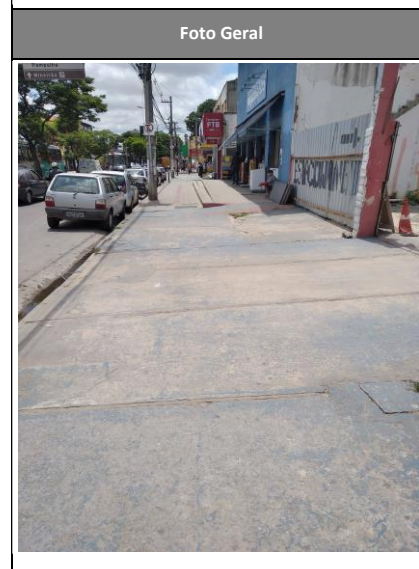
ID	Itens Avaliados	Respostas	Nota
P_1	O Mobiliario urbano está dentro da faixa de serviço de 70 cm ?	Sim	-
P_2	Qual a largura livre do Passeio ?	Acima de 1.50 m	10
P_3	Tipo de revestimento da caçada ?	Concreto	10
P_4	Existencia de Buracos ?	Poucos	5
P_5	Condições Gerais do Piso e meio-fio da calçada ?	Regular	5
P_6	Presença de desníveis ?	Médio	3
P_7	Tem rebaixamento de calçada para Pedestre ?	Não	10
P_8	Possui piso tátil ao longo da Calçada ?	Não	-
P_9	A calçada Possui Rebaixamento de Veiculos correto ?	Não	0
P_10	Existencia de altura livre menor que 2,10 m ?	Não	-
P_11	O Passeio está no padrao da SMPU ?	Não	0
P_12	A testada possui prática de estacionamento sobre o passeio ?	Não	10
P_13	Existe algum dispositivo de Drenagem sobre a calçada ?	Não	0
P_14	Existe PED em frente a testada ?	Não	-
P_15	Existe FTP em frente a testada ?	Não	-
P_16	Classificação geral da calçada pelo pesquisador.	Regular	5
