Lote 4 - Rota: Contorno

FRATAR
ENGENHARIA CONSULTIVA

Diagnóstico da Calçada	Qualidade do Serviço	
Endereço: Av.Contorno, 5873 Data do Registro: 05/11/2019 11:43:17 Num. Lote CTM: 80001500425	74	B

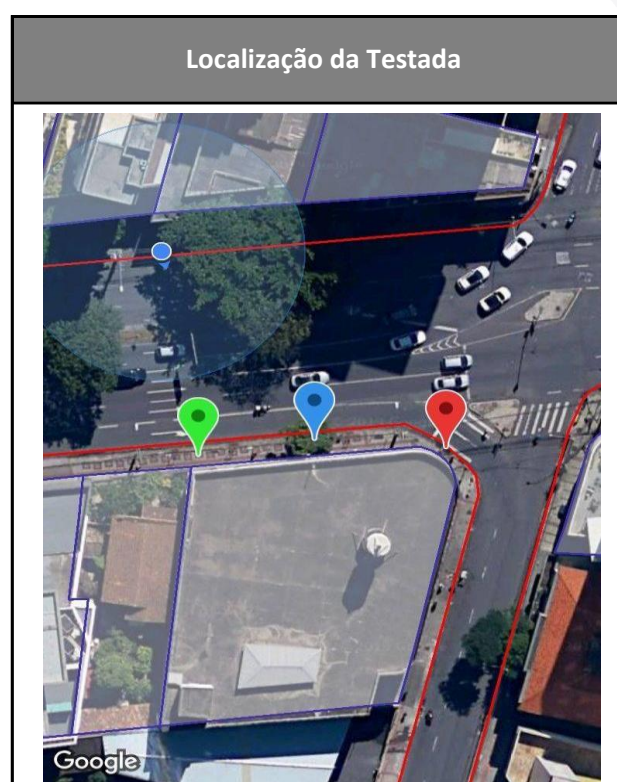
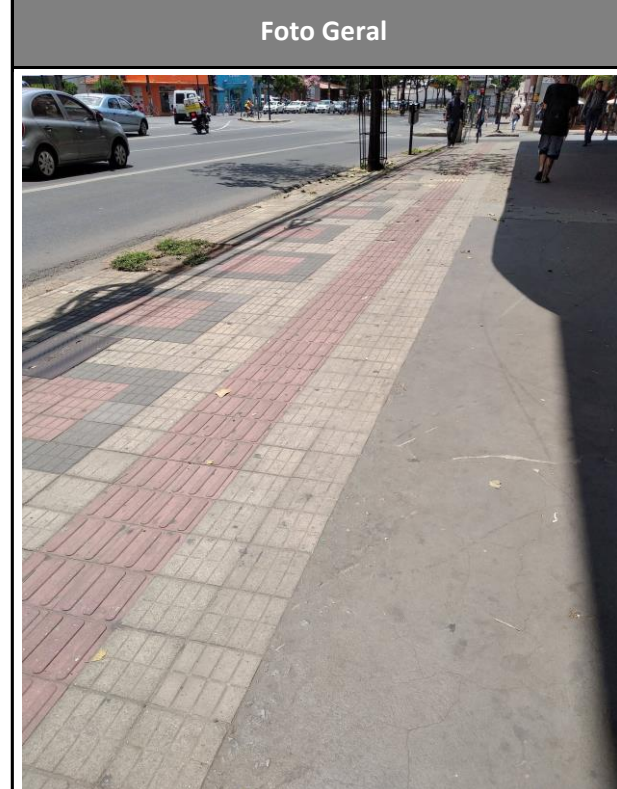
ID	Itens Avaliados	Respostas	Nota
P_1	O Mobiliário urbano está dentro da faixa de serviço de 70 cm ?	Sim	-
P_2	Qual a largura livre do Passeio ?	Acima de 1.50 m	10
P_3	Tipo de revestimento da calçada ?	Ladrilho Hidráulico	10
P_4	Existencia de Buracos ?	Nenhum	10
P_5	Condições Gerais do Piso e meio-fio da calçada ?	Regular	5
P_6	Presença de desniveis ?	Nenhum	10
P_7	Tem rebaixamento de calçada para Pedestre ?	Sim	9
P_8	Possui piso tátil ao longo da Calçada ?	Sim	-
P_9	A calçada Possui Rebaixamento de Veiculos correto ?	N.A	0
P_10	Existencia de altura livre menor que 2,10 m ?	Não	-
P_11	O Passeio está no padrao da SMPU ?	Não	0
P_12	A testada possui prática de estacionamento sobre o passeio ?	Não	10
P_13	Existe algum dispositivo de Drenagem sobre a calçada ?	Não	0
P_14	Existe PED em frente a testada ?	Não	-
P_15	Existe FTP em frente a testada ?	Sim	-
P_16	Classificação geral da calçada pelo pesquisador.	Ótimo(a)	10

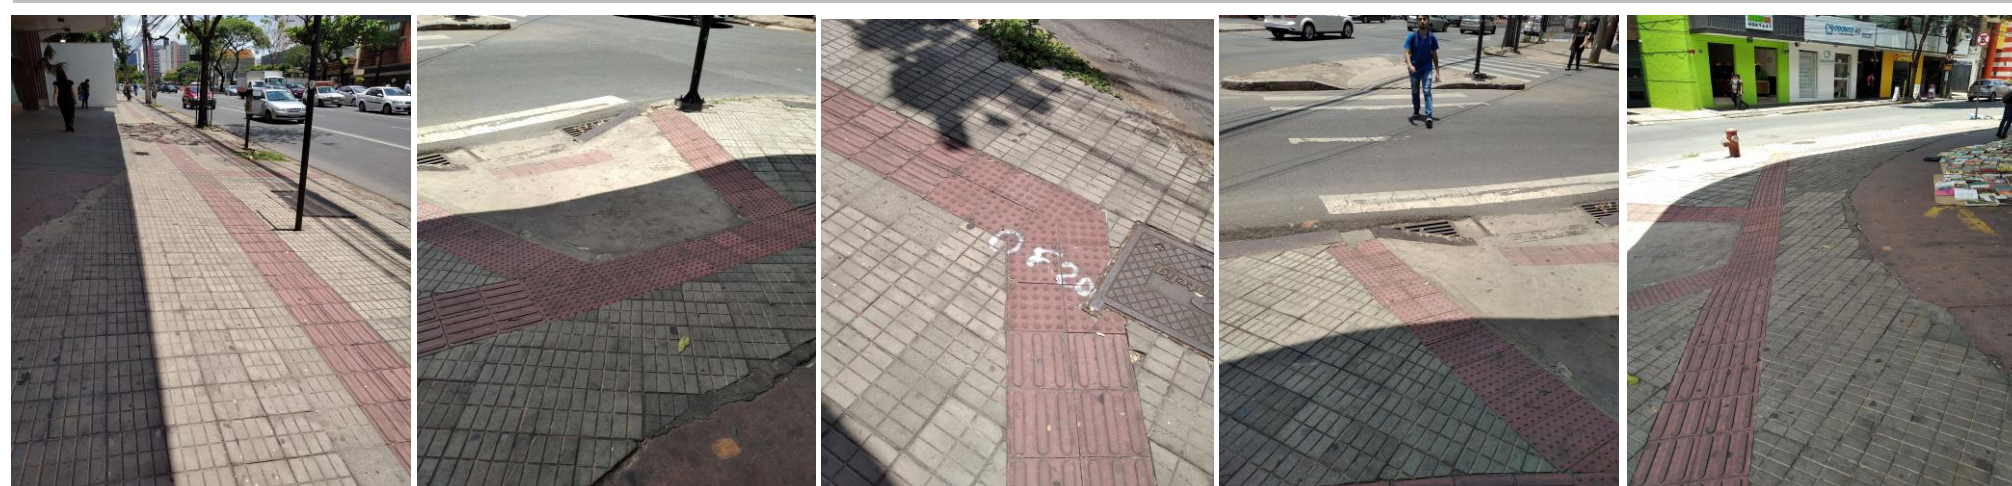
Fotos Complementares - Detalhes do Passeio

ID	Itens Avaliados	Respostas	Nota
P_7_1	Qual tipo do Rebaixo ?	Outro	0
P_7_1_1	Se for do Tipo 1, Passeio possui largura livre de 1,2 m ?	0	0
P_7_1_2	Se for do Tipo 1, O rebaixo tem abas conforme a norma ?	0	-1
P_7_2	A rampa do rebaixo tem Inclinação da norma (8,33%) ?	Sim	0
P_7_3	O rebaixo possui piso tátil ?	Não tem nenhum	-1
P_7_3_1	O piso tátil de alerta e direcional do rebaixo está conforme a norma ?	0	0
P_8_1	O piso tátil está no eixo da faixa livre ?	Sim	0
P_8_2	Se tem uma leve mudança de direção está conforme a norma ?	Sim	0
P_8_3	Se tem mudança de direção de 90º ou maior está conforme a norma ?	Sim	0
P_8_4	Se tem mudança de direção de três faixas direcionais está conforme a norma ?	Sim	0
P_8_5	Se tem mudança de direção de quatro faixas direcionais está conforme a norma?	N.A	0
P_8_6	Tem piso tátil em pontos de ônibus conforme a norma?	N.A	0
P_8_7	O piso tátil tem conexão com os lotes vizinhos?	Sim	0

P_8_8	O piso tátil está em boas condições aparentes?	Sim	0
P_8_9	O piso tátil apresenta desenho com bom senso?	Sim	0
P_13_1	Dispositivo de Drenagem está devidamente instalado e bem conservado?	0	0
P_13_2	Dispositivo de Drenagem oferece risco para caminhamento seguro de pedestre?	0	0
