# Lote 3 - Rota: Augusto de Lima

Diagnóstico da Calçada	Qualidade do Serviço	
Endereço: Av. Augusto de Lima, s/nº	<b>75</b>	<b>B</b>
Data do Registro: 07/11/2019 08:04:17		
Num. Lote CTM: 10306800060

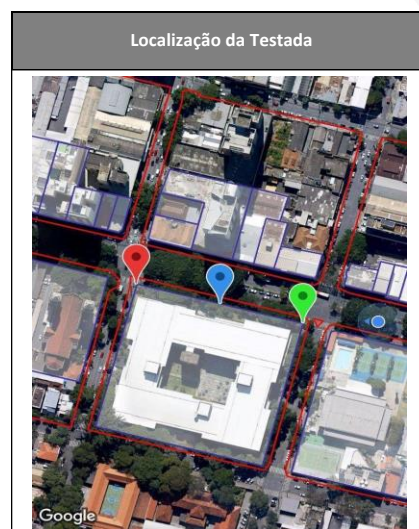
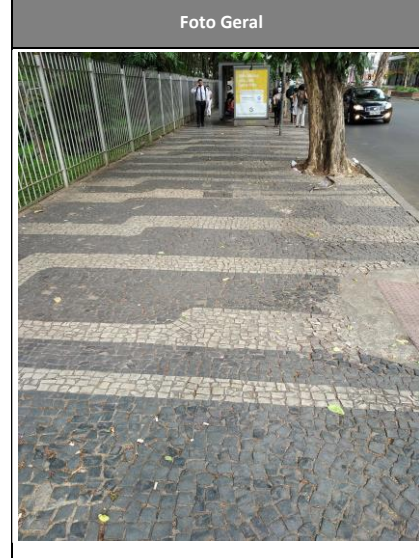
ID	Itens Avaliados	Respostas	Nota
P_1	O Mobiliário urbano está dentro da faixa de serviço de 70 cm ?	Sim	-
P_2	Qual a largura livre do Passeio ?	Acima de 1.50 m	10
P_3	Tipo de revestimento da calçada ?	Pedra Portuguesa	8
P_4	Existência de Buracos ?	Nenhum	10
P_5	Condições Gerais do Piso e meio-fio da calçada ?	Regular	5
P_6	Presença de desníveis ?	Nenhum	10
P_7	Tem rebaixamento de calçada para Pedestre ?	Sim	7
P_8	Possui piso tátil ao longo da Calçada ?	Não	-
P_9	A calçada Possui Rebaixamento de Veículos correto ?	N.A	0
P_10	Existência de altura livre menor que 2,10 m ?	Sim	-
P_11	O Passeio está no padrão da SMPU ?	Não	0
P_12	A testada possui prática de estacionamento sobre o passeio ?	Não	10
P_13	Existe algum dispositivo de Drenagem sobre a calçada ?	Não	0
P_14	Existe PED em frente a testada ?	Sim	-
P_15	Existe FTP em frente a testada ?	Sim	-
P_16	Classificação geral da calçada pelo pesquisador.	Ótimo(a)	10

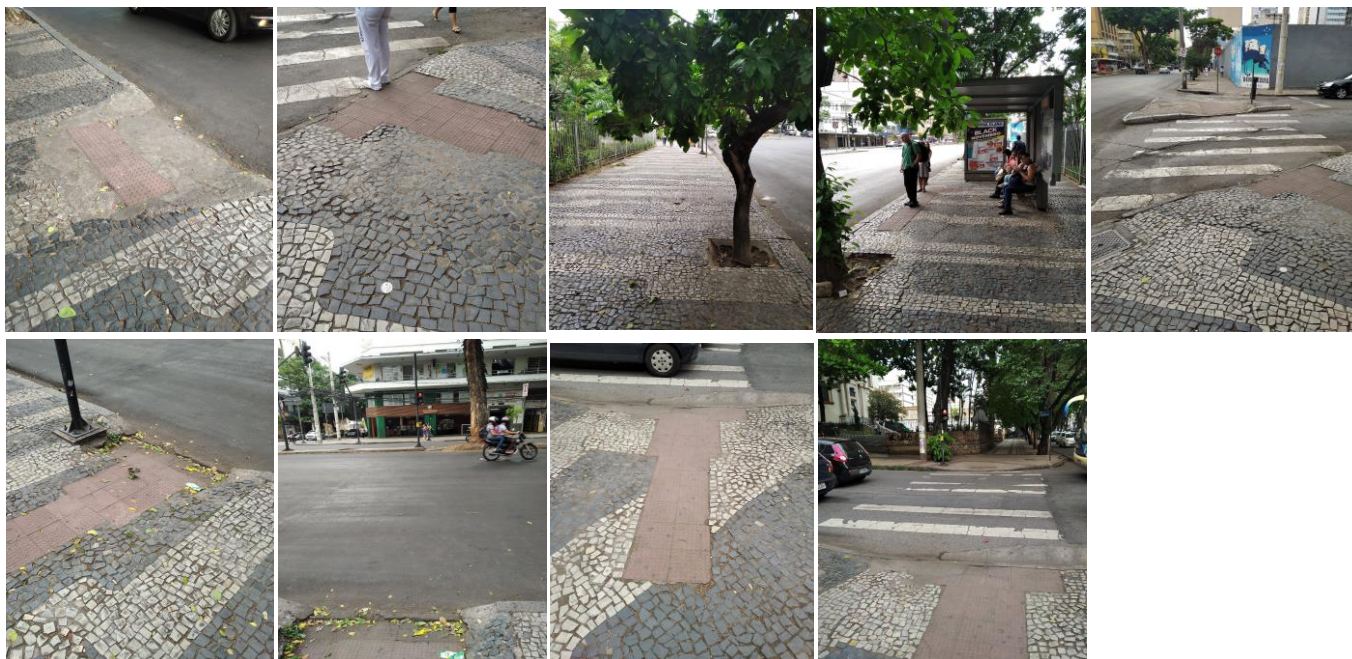
## Fotos Complementares - Detalhes do Passeio

ID	Itens Avaliados	Respostas	Nota
P_7_1	Qual tipo do Rebaixo ?	Rebaixo Tipo 1 (trapézio)	0
P_7_1_1	Se for do Tipo 1, Passeio possui largura livre de 1,2 m ?	Sim	0
P_7_1_2	Se for do Tipo 1, O rebaixo tem abas conforme a norma ?	Não	-1
P_7_2	A rampa do rebaixo tem Inclinação da norma (8,33%) ?	Sim	0
P_7_3	O rebaixo possui piso tátil ?	Tem só piso de alerta	-1
P_7_3_1	O piso tátil de alerta e direcional do rebaixo está conforme a norma ?	Não	0
P_8_1	O piso tátil está no eixo da faixa livre ?	0	0
P_8_2	Se tem uma leve mudança de direção está conforme a norma ?	0	0
P_8_3	Se tem mudança de direção de 90º ou maior está conforme a norma ?	0	0
P_8_4	Se tem mudança de direção de três faixas direcionais está conforme a norma ?	0	0
P_8_5	Se tem mudança de direção de quatro faixas direcionais está conforme a norma?	0	0
P_8_6	Tem piso tátil em pontos de ônibus conforme a norma?	0	0
P_8_7	O piso tátil tem conexão com os lotes vizinhos?	0	0

P_8_8	O piso tátil está em boas condições aparentes?	0	0
P_8_9	O piso tátil apresenta desenho com bom senso?	0	0
P_13_1	Dispositivo de Drenagem está devidamente instalado e bem conservado?	0	-3
P_13_2	Dispositivo de Drenagem oferece risco para caminamento seguro de pedestre?	0	-5
