Lote 1 - Rota: Padre Pedro Pinto

FRATAR
ENGENHARIA CONSULTIVA

Diagnóstico da Calçada	Qualidade do Serviço	
Endereço: Rua Padre Pedro Pinto, s/nº	76	B
Data do Registro: 22/11/2019 11:32:24		
Num. Lote CTM: 190418000050

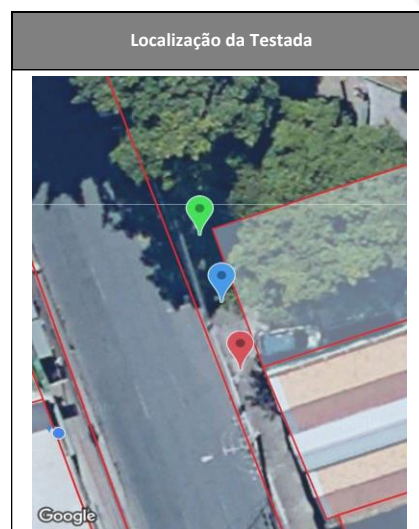
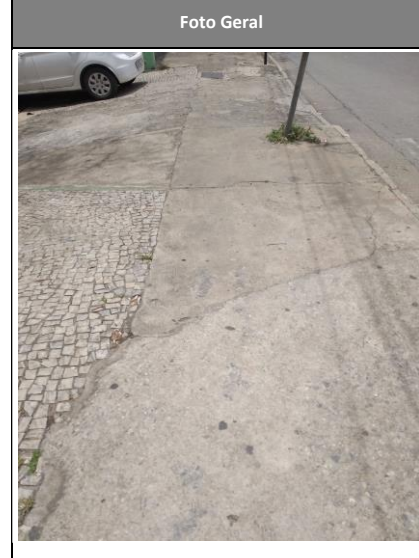
ID	Itens Avaliados	Respostas	Nota
P_1	O Mobiliário urbano está dentro da faixa de serviço de 70 cm ?	Sim	-
P_2	Qual a largura livre do Passeio ?	Entre 1.20 m e 1.50 m	6
P_3	Tipo de revestimento da calçada ?	Concreto	10
P_4	Existência de Buracos ?	Nenhum	10
P_5	Condições Gerais do Piso e meio-fio da calçada ?	Regular	5
P_6	Presença de desníveis ?	Nenhum	10
P_7	Tem rebaixamento de calçada para Pedestre ?	Não	10
P_8	Possui piso tátil ao longo da Calçada ?	Não	-
P_9	A calçada Possui Rebaixamento de Veículos correto ?	Sim	10
P_10	Existência de altura livre menor que 2,10 m ?	Não	-
P_11	O Passeio está no padrão da SMPU ?	Não	0
P_12	A testada possui prática de estacionamento sobre o passeio ?	Não	10
P_13	Existe algum dispositivo de Drenagem sobre a calçada ?	Não	0
P_14	Existe PED em frente a testada ?	Não	-
P_15	Existe FTP em frente a testada ?	Não	-
P_16	Classificação geral da calçada pelo pesquisador.	Regular	5
