Lote 4 - Rota: Contorno

Diagnóstico da Calçada	Qualidade do Serviço	
Endereço: Av.Contorno, 1464	78	B
Data do Registro: 01/11/2019 15:14:58		
Num. Lote CTM: 10504800290

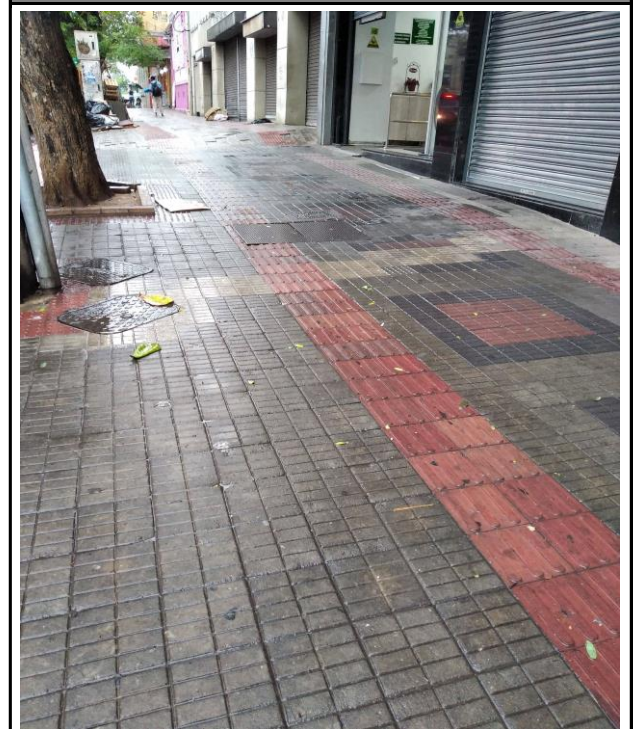
Foto Geral

ID	Itens Avaliados	Respostas	Nota
P_1	O Mobiliário urbano está dentro da faixa de serviço de 70 cm ?	Sim	-
P_2	Qual a largura livre do Passeio ?	Acima de 1.50 m	10
P_3	Tipo de revestimento da calçada ?	Ladrilho Hidráulico	10
P_4	Existencia de Buracos ?	Nenhum	10
P_5	Condições Gerais do Piso e meio-fio da calçada ?	Ótimo(a)	10
P_6	Presença de desniveis ?	Médio	3
P_7	Tem rebaixamento de calçada para Pedestre ?	Não	10
P_8	Possui piso tátil ao longo da Calçada ?	Sim	-
P_9	A calçada Possui Rebaixamento de Veiculos correto ?	N.A	0
P_10	Existencia de altura livre menor que 2,10 m ?	Não	-
P_11	O Passeio está no padrao da SMPU ?	Sim	5
P_12	A testada possui prática de estacionamento sobre o passeio ?	Não	10
P_13	Existe algum dispositivo de Drenagem sobre a calçada ?	Não	0
P_14	Existe PED em frente a testada ?	Não	-
P_15	Existe FTP em frente a testada ?	Não	-
P_16	Classificação geral da calçada pelo pesquisador.	Ótimo(a)	10
