# Lote 4 - Rota: Contorno

Diagnóstico da Calçada	Qualidade do Serviço	
Endereço: Av.Contorno, 10078	90	B
Data do Registro: 29/10/2019 13:48:20		
Num. Lote CTM: 10371000035

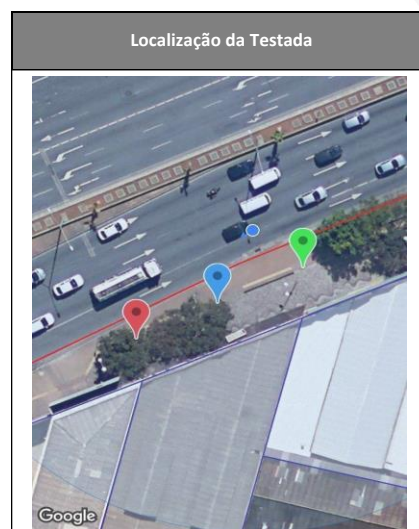
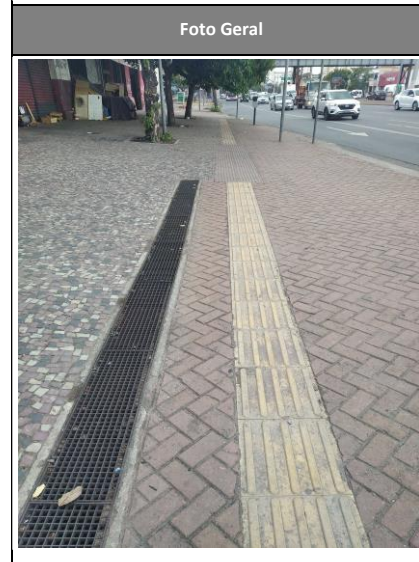
ID	Itens Avaliados	Respostas	Nota
P_1	O Mobiliário urbano está dentro da faixa de serviço de 70 cm ?	Sim	-
P_2	Qual a largura livre do Passeio ?	Acima de 1.50 m	10
P_3	Tipo de revestimento da calçada ?	Bloco Intertravado de Concreto	10
P_4	Existência de Buracos ?	Nenhum	10
P_5	Condições Gerais do Piso e meio-fio da calçada ?	Ótimo(a)	10
P_6	Presença de desníveis ?	Nenhum	10
P_7	Tem rebaixamento de calçada para Pedestre ?	Não	10
P_8	Possui piso tátil ao longo da Calçada ?	Sim	-
P_9	A calçada Possui Rebaixamento de Veículos correto ?	Sim	10
P_10	Existência de altura livre menor que 2,10 m ?	Não	-
P_11	O Passeio está no padrão da SMPU ?	Não	0
P_12	A testada possui prática de estacionamento sobre o passeio ?	Não	10
P_13	Existe algum dispositivo de Drenagem sobre a calçada ?	Sim	0
P_14	Existe PED em frente a testada ?	Sim	-
P_15	Existe FTP em frente a testada ?	Não	-
P_16	Classificação geral da calçada pelo pesquisador.	Ótimo(a)	10
