Diagnóstico da Calçada	Qualidade do Serviço	
Endereço: Av. Portugal, s/nº	66	C
Data do Registro: 16/11/2019 11:55:22		
Num. Lote CTM: 200010300585

Diagnóstico da Calçada	Qualidade do Serviço		Complemento do Diagnóstico
Endereço: Av. Portugal, s/nº Data do Registro: 16/11/2019 11:55:22 Num. Lote CTM: 200010300585	66	C

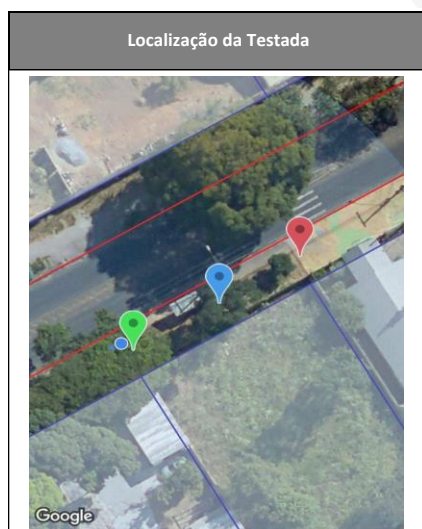
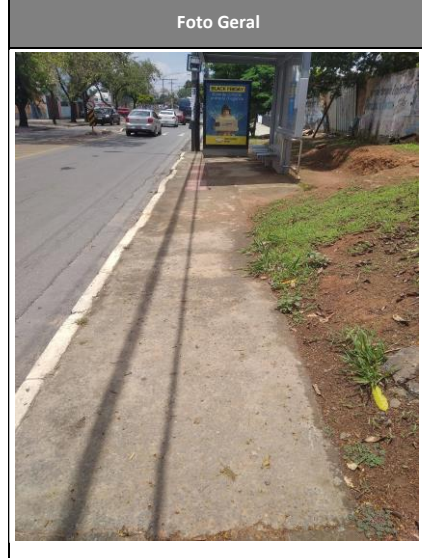
ID	Itens Avaliados	Respostas	Nota
P_1	O Mobiliário urbano está dentro da faixa de serviço de 70 cm ?	Sim	-
P_2	Qual a largura livre do Passeio ?	Entre 1.20 m e 1.50 m	6
P_3	Tipo de revestimento da calçada ?	Concreto	10
P_4	Existência de Buracos ?	Nenhum	10
P_5	Condições Gerais do Piso e meio-fio da calçada ?	Regular	5
P_6	Presença de desníveis ?	Nenhum	10
P_7	Tem rebaixamento de calçada para Pedestre ?	Não	10
P_8	Possui piso tátil ao longo da Calçada ?	Não	-
P_9	A calçada Possui Rebaixamento de Veículos correto ?	Não	0
P_10	Existência de altura livre menor que 2,10 m ?	Não	-
P_11	O Passeio está no padrão da SMPU ?	Não	0
P_12	A testada possui prática de estacionamento sobre o passeio ?	Não	10
P_13	Existe algum dispositivo de Drenagem sobre a calçada ?	Não	0
P_14	Existe PED em frente a testada ?	Sim	-
P_15	Existe FTP em frente a testada ?	Não	-
P_16	Classificação geral da calçada pelo pesquisador.	Regular	5
