Diagnóstico da Calçada	Qualidade do Serviço	
Endereço: Av. Afonso Pena, s/nº	<b>75</b>	<b>B</b>
Data do Registro: 01/11/2019 09:42:16		
Num. Lote CTM: 80120700080

Diagnóstico da Calçada	Qualidade do Serviço		Complemento do Diagnóstico
<b>Endereço: Av. Afonso Pena, s/nº</b> <b>Data do Registro: 01/11/2019 09:42:16</b> <b>Num. Lote CTM: 80120700080</b>	<b>75</b>	<b>B</b>

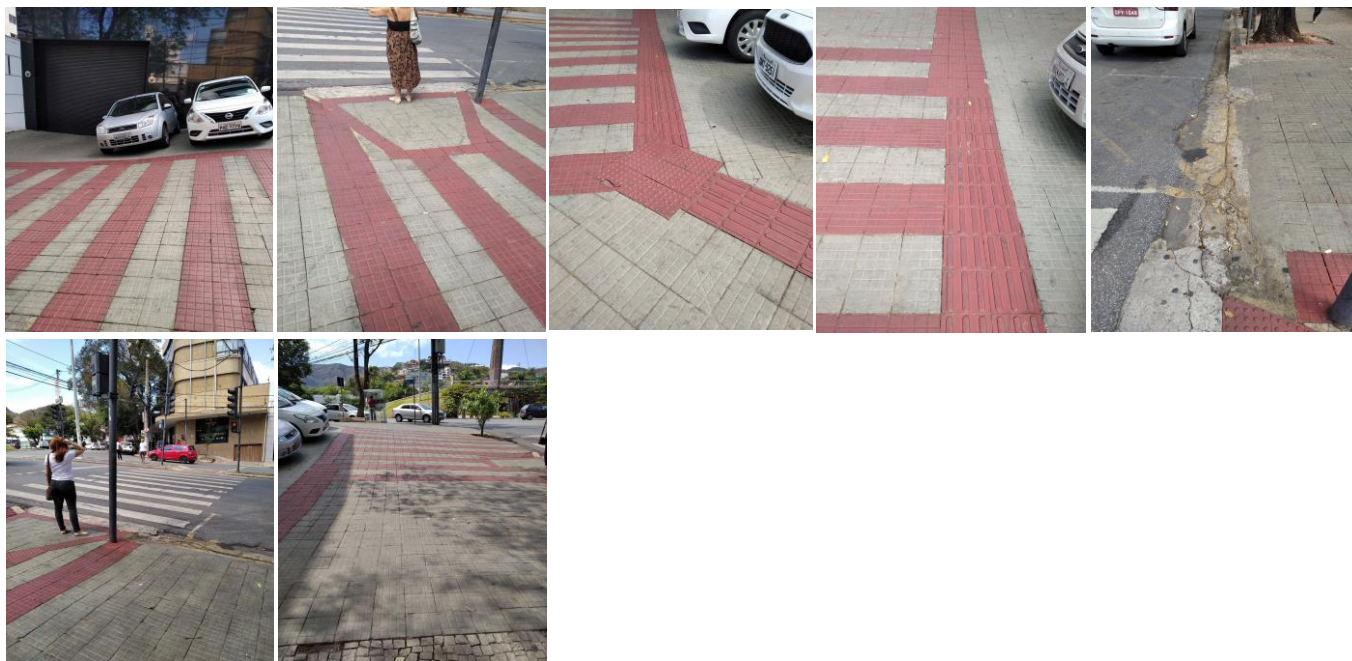
### Fotos Complementares - Detalhes do Passeio

ID	Itens Avaliados	Respostas	Nota
P_1	O Mobiliario urbano está dentro da faixa de serviço de 70 cm ?	Sim	-
P_2	Qual a largura livre do Passeio ?	Acima de 1.50 m	10
P_3	Tipo de revestimento da caçada ?	Concreto	10
P_4	Existencia de Buracos ?	Nenhum	10
P_5	Condições Gerais do Piso e meio-fio da calçada ?	Ótimo(a)	10
P_6	Presença de desníveis ?	Leve	7
P_7	Tem rebaixamento de calçada para Pedestre ?	Sim	8
P_8	Possui piso tátil ao longo da Calçada ?	Sim	-
P_9	A calçada Possui Rebaixamento de Veiculos correto ?	Não	0
P_10	Existencia de altura livre menor que 2,10 m ?	Não	-
P_11	O Passeio está no padrao da SMPU ?	Não	0
P_12	A testada possui prática de estacionamento sobre o passeio ?	Não	10
P_13	Existe algum dispositivo de Drenagem sobre a calçada ?	Não	0
P_14	Existe PED em frente a testada ?	Não	-
P_15	Existe FTP em frente a testada ?	Sim	-
P_16	Classificação geral da calçada pelo pesquisador.	Ótimo(a)	10
