# Lote 4 - Rota: Contorno

Diagnóstico da Calçada	Qualidade do Serviço	
Endereço: Av.Contorno, s/nº Data do Registro: 08/11/2019 15:37:50 Num. Lote CTM: 60825400110	<b>73</b>	<b>B</b>

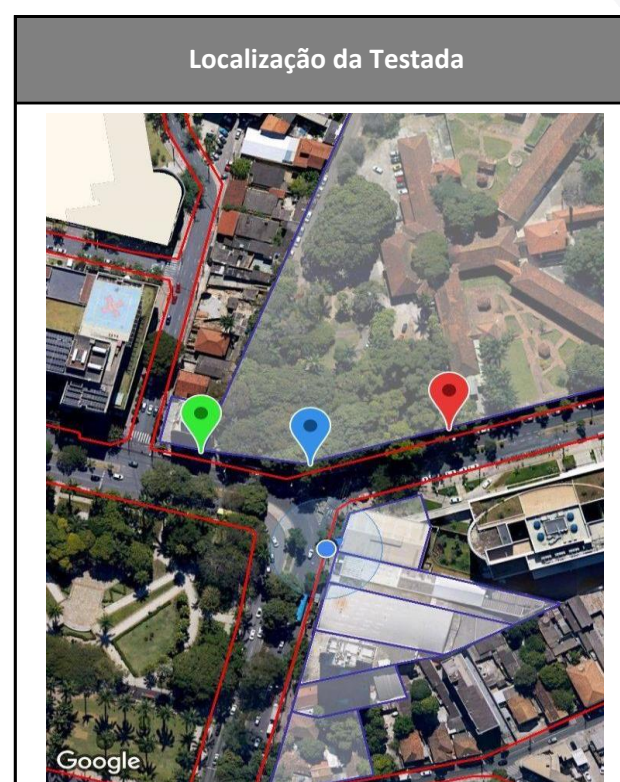
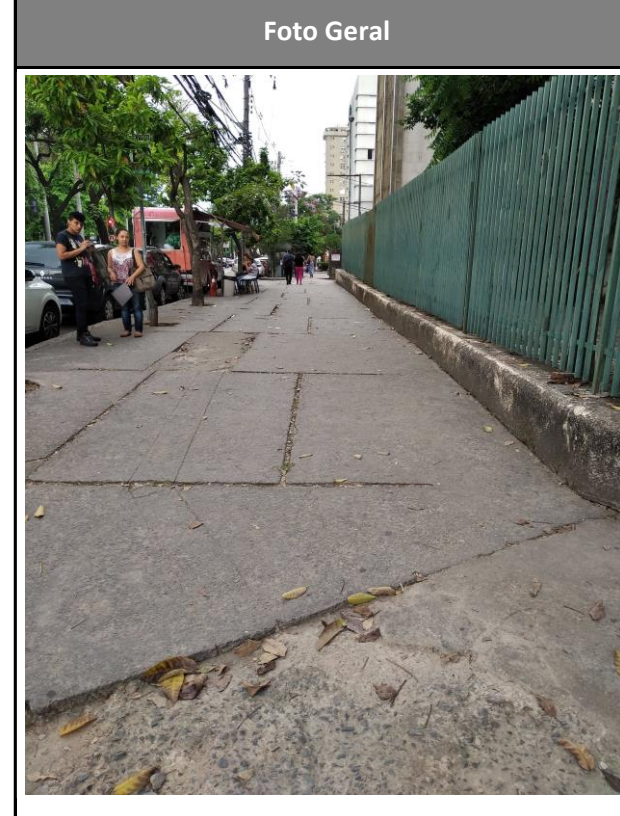
ID	Itens Avaliados	Respostas	Nota
P_1	O Mobiliário urbano está dentro da faixa de serviço de 70 cm ?	Sim	-
P_2	Qual a largura livre do Passeio ?	Acima de 1.50 m	10
P_3	Tipo de revestimento da calçada ?	Concreto	10
P_4	Existencia de Buracos ?	Poucos	5
P_5	Condições Gerais do Piso e meio-fio da calçada ?	Regular	5
P_6	Presença de desniveis ?	Nenhum	10
P_7	Tem rebaixamento de calçada para Pedestre ?	Sim	8
P_8	Possui piso tátil ao longo da Calçada ?	Não	-
P_9	A calçada Possui Rebaixamento de Veiculos correto ?	Sim	10
P_10	Existencia de altura livre menor que 2,10 m ?	Não	-
P_11	O Passeio está no padrao da SMPU ?	Não	0
P_12	A testada possui prática de estacionamento sobre o passeio ?	Não	10
P_13	Existe algum dispositivo de Drenagem sobre a calçada ?	Não	0
P_14	Existe PED em frente a testada ?	Não	-
P_15	Existe FTP em frente a testada ?	Sim	-
P_16	Classificação geral da calçada pelo pesquisador.	Regular	5

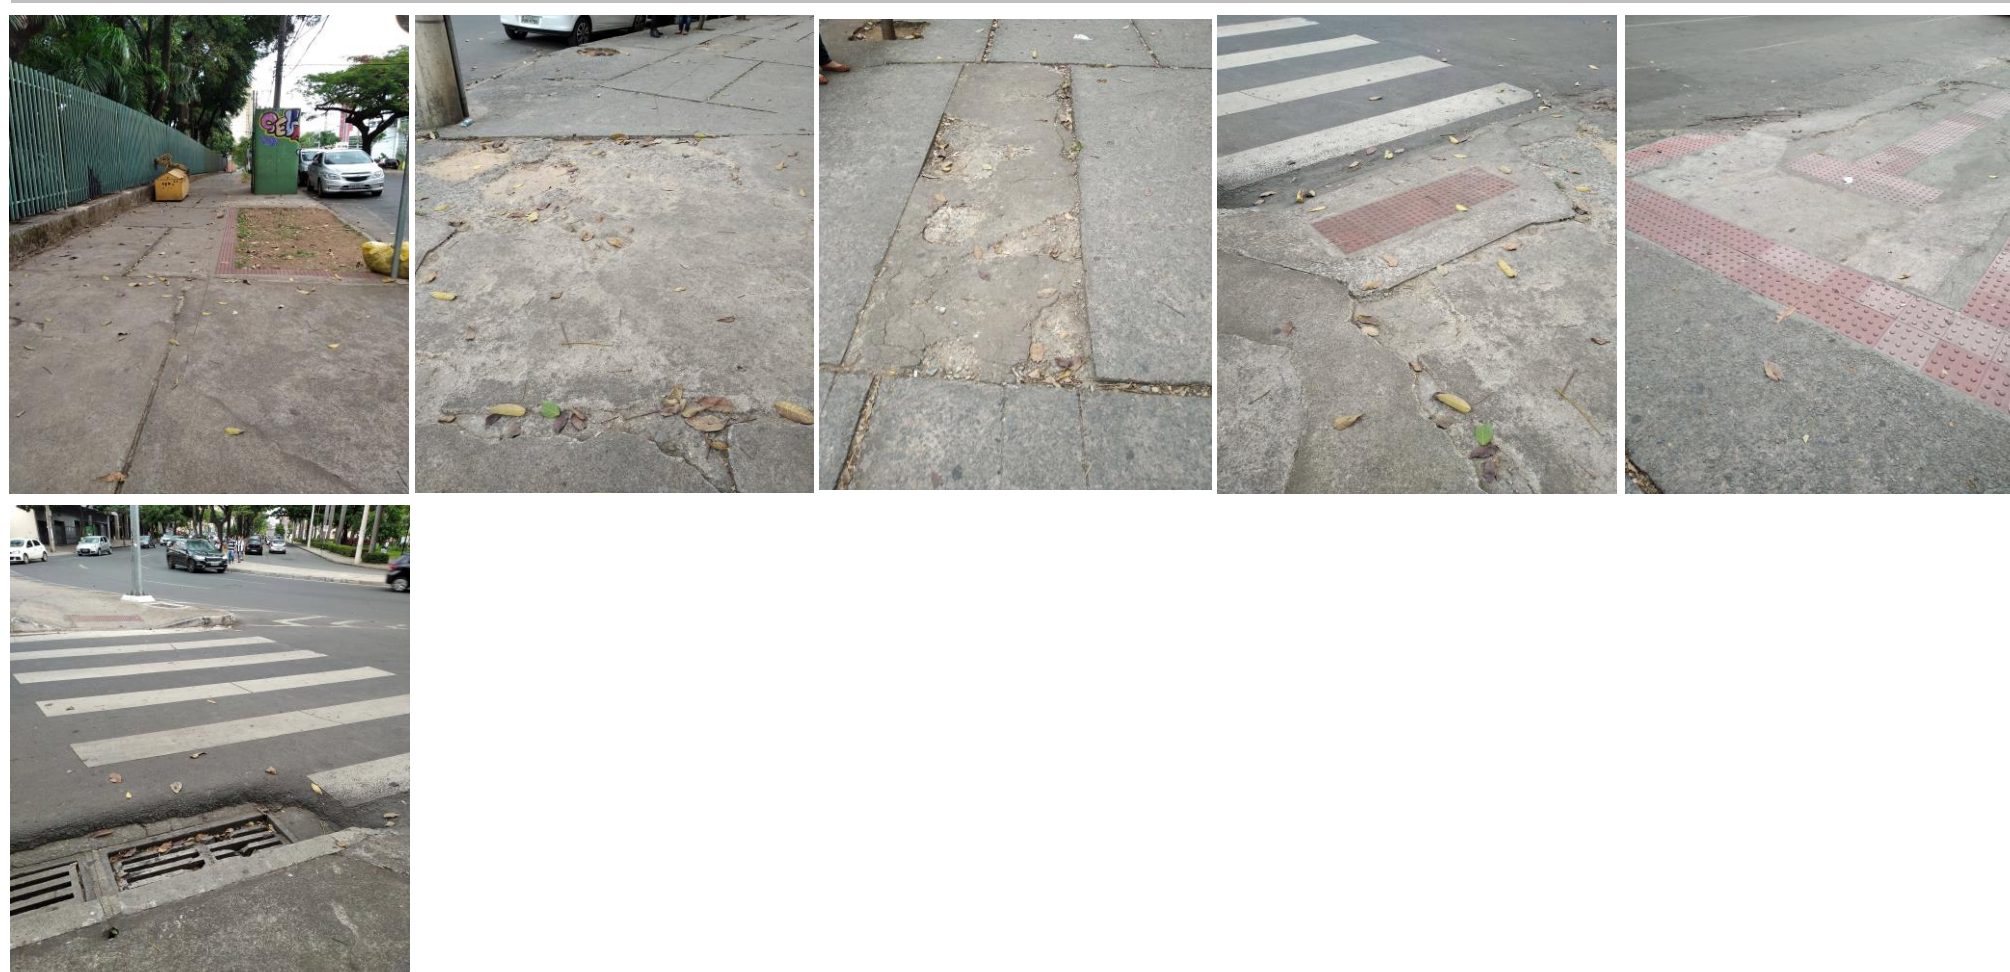
## Fotos Complementares - Detalhes do Passeio

ID	Itens Avaliados	Respostas	Nota
P_7_1	Qual tipo do Rebaixo ?	Rebaixo Tipo 1 (trapézio)	0
P_7_1_1	Se for do Tipo 1, Passeio possui largura livre de 1,2 m ?	Sim	0
P_7_1_2	Se for do Tipo 1, O rebaixo tem abas conforme a norma ?	Não	-1
P_7_2	A rampa do rebaixo tem Inclinação da norma (8,33%) ?	Sim	0
P_7_3	O rebaixo possui piso tátil ?	Tem só piso de alerta	-1
P_7_3_1	O piso tátil de alerta e direcional do rebaixo está conforme a norma ?	Sim	0
P_8_1	O piso tátil está no eixo da faixa livre ?	0	0
P_8_2	Se tem uma leve mudança de direção está conforme a norma ?	0	0
P_8_3	Se tem mudança de direção de 90º ou maior está conforme a norma ?	0	0
P_8_4	Se tem mudança de direção de três faixas direcionais está conforme a norma ?	0	0
P_8_5	Se tem mudança de direção de quatro faixas direcionais está conforme a norma?	0	0
P_8_6	Tem piso tátil em pontos de ônibus conforme a norma?	0	0
P_8_7	O piso tátil tem conexão com os lotes vizinhos?	0	0

P_8_8	O piso tátil está em boas condições aparentes?	0	0
P_8_9	O piso tátil apresenta desenho com bom senso?	0	0
P_13_1	Dispositivo de Drenagem está devidamente instalado e bem conservado?	0	0
P_13_2	Dispositivo de Drenagem oferece risco para caminhamento seguro de pedestre?	0	0
