| Diagnóstico da Calçada | Qualidade do Serviço | |
| Endereço: Rua São Paulo, 1105 | 68 | C |
| Num. Lote CTM: 10353400150 | | |

Lote 4 - Rota: Raja Gabáglia

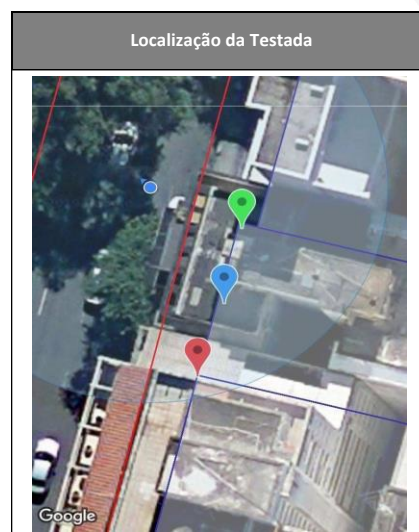
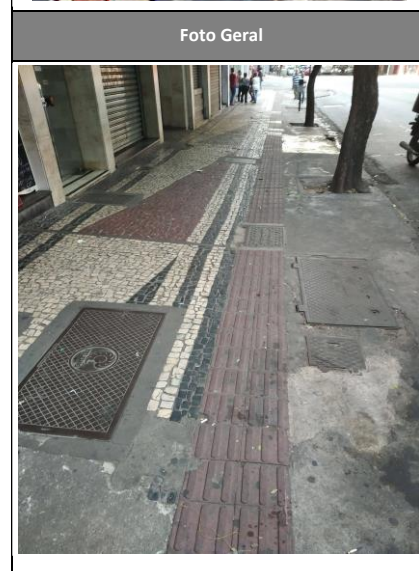
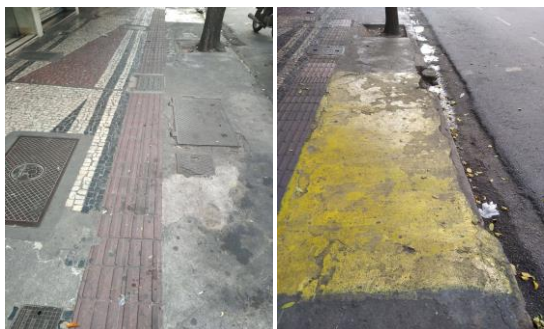
| ID | Itens Avaliados | Respostas | Nota |
|---|--|---|---|
| P_5 | Condições Gerais do Piso e meio-fio da calçada ? | Regular | 5 |
| P_9 | A calçada Possui Rebaixamento de Veículos correto ? | Não | 0 |
| P_11 | O Passeio está no padrão da SMPU ? | Não | 0 |
| P_16 | Classificação geral da calçada pelo pesquisador. | Regular | 5 |
