Diagnóstico da Calçada	Qualidade do Serviço	
Endereço: Rua Conceição do Mato Dentro, 404	64	C
Data do Registro: 28/10/2019 12:19:27		
Num. Lote CTM: 140204900010

Fotos Complementares - Detalhes do Passeio

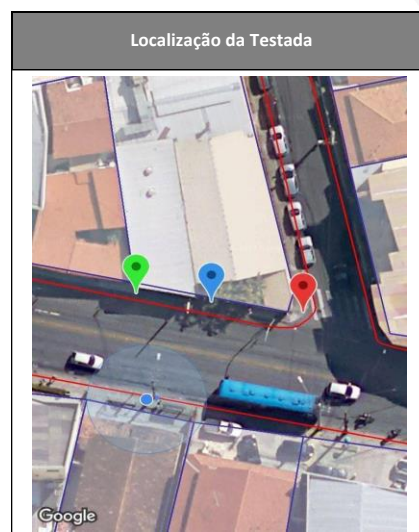
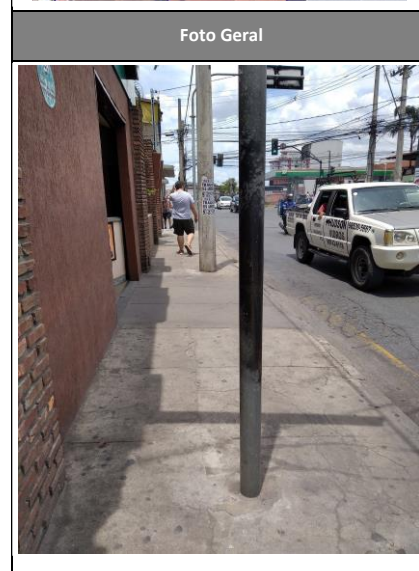
ID	Itens Avaliados	Respostas	Nota
P_1	O Mobiliário urbano está dentro da faixa de serviço de 70 cm ?	Não	-
P_2	Qual a largura livre do Passeio ?	Entre 0.80 m e 1.20 m	4
P_3	Tipo de revestimento da calçada ?	Concreto	10
P_4	Existência de Buracos ?	Nenhum	10
P_5	Condições Gerais do Piso e meio-fio da calçada ?	Ótimo(a)	10
P_6	Presença de desníveis ?	Nenhum	10
P_7	Tem rebaixamento de calçada para Pedestre ?	Não, mas deveria ter.	0
P_8	Possui piso tátil ao longo da Calçada ?	Não	-
P_9	A calçada Possui Rebaixamento de Veículos correto ?	N.A	0
P_10	Existência de altura livre menor que 2,10 m ?	Não	-
P_11	O Passeio está no padrão da SMPU ?	Não	0
P_12	A testada possui prática de estacionamento sobre o passeio ?	Não	10
P_13	Existe algum dispositivo de Drenagem sobre a calçada ?	Não	0
P_14	Existe PED em frente a testada ?	Não	-
P_15	Existe FTP em frente a testada ?	Não	-
P_16	Classificação geral da calçada pelo pesquisador.	Ótimo(a)	10
