Diagnóstico da Calçada	Qualidade do Serviço	
Endereço: Av. Nossa Sra. Do Carmo, 1801	55	C
Data do Registro: 12/11/2019 12:58:40		
Num. Lote CTM: 80219300285

Diagnóstico da Calçada	Qualidade do Serviço		Complemento do Diagnóstico
Endereço: Av. Nossa Sra. Do Carmo, 1801 Data do Registro: 12/11/2019 12:58:40 Num. Lote CTM: 80219300285	55	C

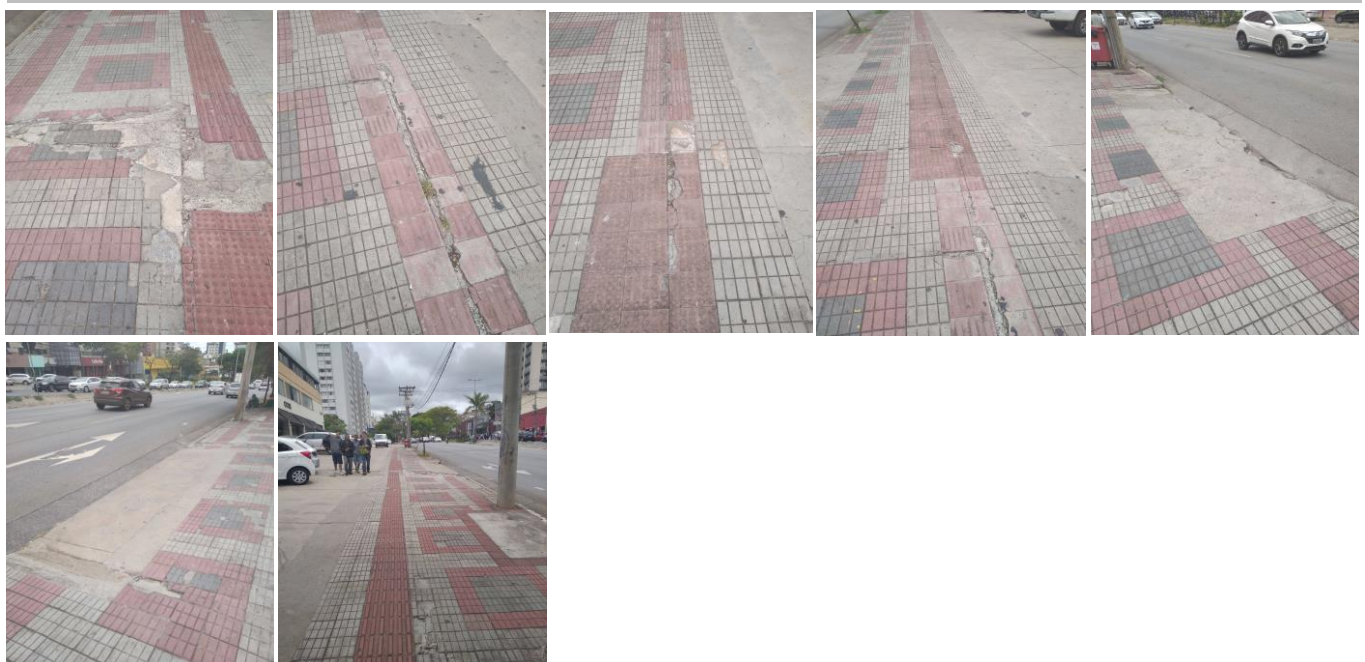
Fotos Complementares - Detalhes do Passeio

ID	Itens Avaliados	Respostas	Nota
P_1	O Mobiliário urbano está dentro da faixa de serviço de 70 cm ?	Sim	-
P_2	Qual a largura livre do Passeio ?	Acima de 1.50 m	4
P_3	Tipo de revestimento da calçada ?	Ladrilho Hidráulico	10
P_4	Existência de Buracos ?	Poucos	5
P_5	Condições Gerais do Piso e meio-fio da calçada ?	Regular	10
P_6	Presença de desníveis ?	Nenhum	7
P_7	Tem rebaixamento de calçada para Pedestre ?	Não	8
P_8	Possui piso tátil ao longo da Calçada ?	Sim	-
P_9	A calçada Possui Rebaixamento de Veículos correto ?	Não	0
P_10	Existência de altura livre menor que 2,10 m ?	Não	-
P_11	O Passeio está no padrão da SMPU ?	Não	0
P_12	A testada possui prática de estacionamento sobre o passeio ?	Sim	10
P_13	Existe algum dispositivo de Drenagem sobre a calçada ?	Não	0
P_14	Existe PED em frente a testada ?	Não	-
P_15	Existe FTP em frente a testada ?	Não	-
P_16	Classificação geral da calçada pelo pesquisador.	Regular	5
