# Lote 4 - Rota: Contorno

Diagnóstico da Calçada	Qualidade do Serviço	
Endereço: Av.Contorno, 3394	<b>75</b>	<b>B</b>
Data do Registro: 08/11/2019 18:07:03		
Num. Lote CTM: 10399400355

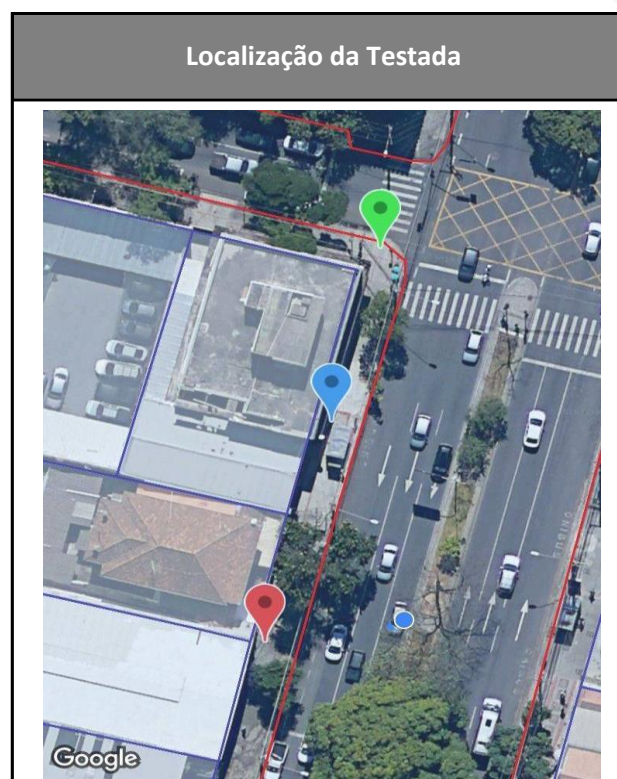
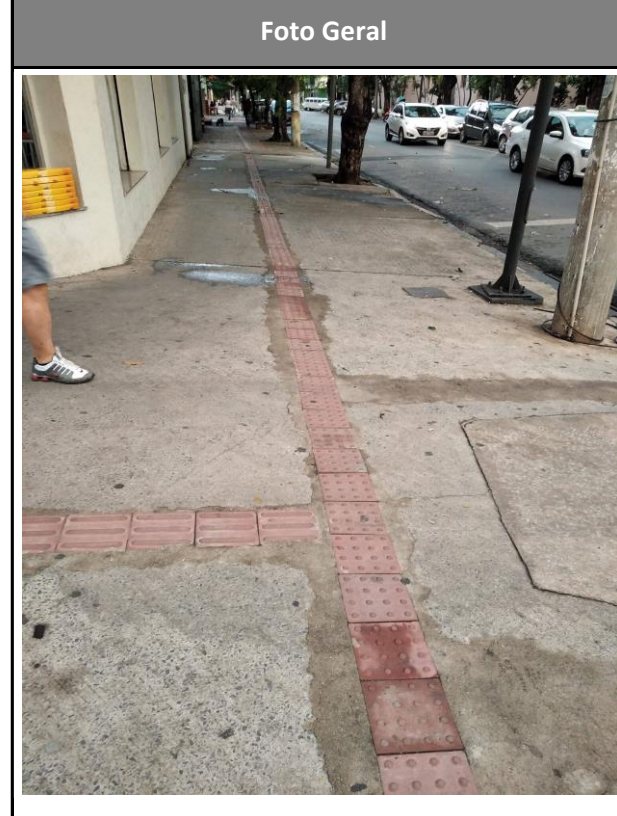
ID	Itens Avaliados	Respostas	Nota
P_1	O Mobiliário urbano está dentro da faixa de serviço de 70 cm ?	Sim	-
P_2	Qual a largura livre do Passeio ?	Acima de 1.50 m	10
P_3	Tipo de revestimento da calçada ?	Concreto	10
P_4	Existencia de Buracos ?	Nenhum	10
P_5	Condições Gerais do Piso e meio-fio da calçada ?	Ótimo(a)	10
P_6	Presença de desniveis ?	Leve	7
P_7	Tem rebaixamento de calçada para Pedestre ?	Sim	8
P_8	Possui piso tátil ao longo da Calçada ?	Sim	-
P_9	A calçada Possui Rebaixamento de Veiculos correto ?	N.A	0
P_10	Existencia de altura livre menor que 2,10 m ?	Não	-
P_11	O Passeio está no padrao da SMPU ?	Não	0
P_12	A testada possui prática de estacionamento sobre o passeio ?	Não	10
P_13	Existe algum dispositivo de Drenagem sobre a calçada ?	Não	0
P_14	Existe PED em frente a testada ?	Sim	-
P_15	Existe FTP em frente a testada ?	Sim	-
P_16	Classificação geral da calçada pelo pesquisador.	Ótimo(a)	10

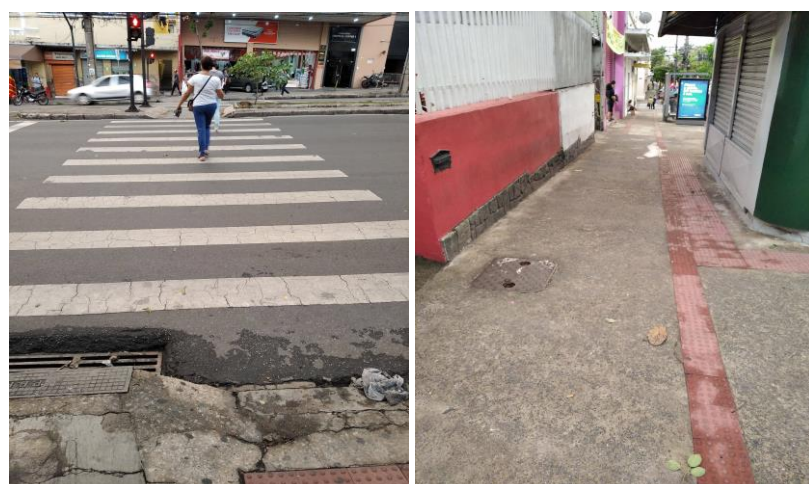
## Fotos Complementares - Detalhes do Passeio

ID	Itens Avaliados	Respostas	Nota
P_7_1	Qual tipo do Rebaixo ?	Rebaixo Tipo 1 (trapézio)	0
P_7_1_1	Se for do Tipo 1, Passeio possui largura livre de 1,2 m ?	Sim	0
P_7_1_2	Se for do Tipo 1, O rebaixo tem abas conforme a norma ?	Não	0
P_7_2	A rampa do rebaixo tem Inclinação da norma (8,33%) ?	Sim	0
P_7_3	O rebaixo possui piso tátil ?	Tem só piso de alerta	0
P_7_3_1	O piso tátil de alerta e direcional do rebaixo está conforme a norma ?	Sim	0
P_8_1	O piso tátil está no eixo da faixa livre ?	Não	0
P_8_2	Se tem uma leve mudança de direção está conforme a norma ?	Sim	0
P_8_3	Se tem mudança de direção de 90º ou maior está conforme a norma ?	Não	0
P_8_4	Se tem mudança de direção de três faixas direcionais está conforme a norma ?	Não	0
P_8_5	Se tem mudança de direção de quatro faixas direcionais está conforme a norma?	N.A	0
P_8_6	Tem piso tátil em pontos de ônibus conforme a norma?	Sim	0
P_8_7	O piso tátil tem conexão com os lotes vizinhos?	Sim	0

P_8_8	O piso tátil está em boas condições aparentes?	Sim	0
P_8_9	O piso tátil apresenta desenho com bom senso?	Sim	0
P_13_1	Dispositivo de Drenagem está devidamente instalado e bem conservado?	0	-3
P_13_2	Dispositivo de Drenagem oferece risco para caminhamento seguro de pedestre?	0	-5
