Lote 1 - Rota: Padre Pedro Pinto

Diagnóstico da Calçada	Qualidade do Serviço	
Endereço: Rua Padre Pedro Pinto, 6170	55	C
Data do Registro: 13/11/2019 11:56:34		
Num. Lote CTM: 190522700030

FRATAR
ENGENHARIA CONSULTIVA

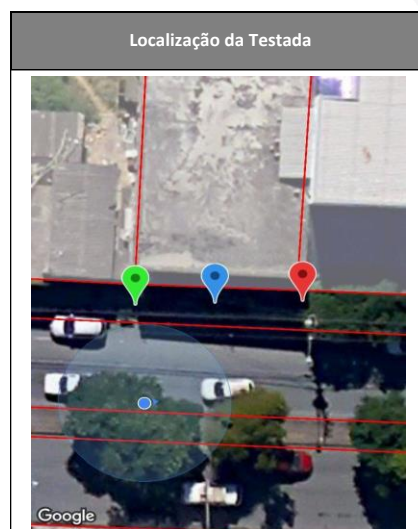
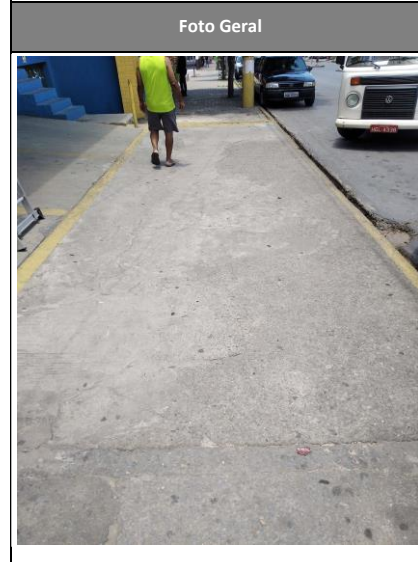
ID	Itens Avaliados	Respostas	Nota
P_1	O Mobiliário urbano está dentro da faixa de serviço de 70 cm ?	Sim	-
P_2	Qual a largura livre do Passeio ?	Acima de 1.50 m	10
P_3	Tipo de revestimento da calçada ?	Concreto	10
P_4	Existência de Buracos ?	Poucos	5
P_5	Condições Gerais do Piso e meio-fio da calçada ?	Regular	5
P_6	Presença de desníveis ?	Severo	0
P_7	Tem rebaixamento de calçada para Pedestre ?	Não	10
P_8	Possui piso tátil ao longo da Calçada ?	Não	-
P_9	A calçada Possui Rebaixamento de Veículos correto ?	Não	0
P_10	Existência de altura livre menor que 2,10 m ?	Não	-
P_11	O Passeio está no padrão da SMPU ?	Não	0
P_12	A testada possui prática de estacionamento sobre o passeio ?	Não	10
P_13	Existe algum dispositivo de Drenagem sobre a calçada ?	Não	0
P_14	Existe PED em frente a testada ?	Não	-
P_15	Existe FTP em frente a testada ?	Não	-
P_16	Classificação geral da calçada pelo pesquisador.	Regular	5
