Diagnóstico da Calçada	Qualidade do Serviço	
Endereço: Av. Abílio Machado, s/nº	60	C
Data do Registro: 08/11/2019 10:27:23		
Num. Lote CTM: 130458700115

Lote 1 - Rota: Noroeste

FRATAR
ENGENHARIA CONSULTIVA

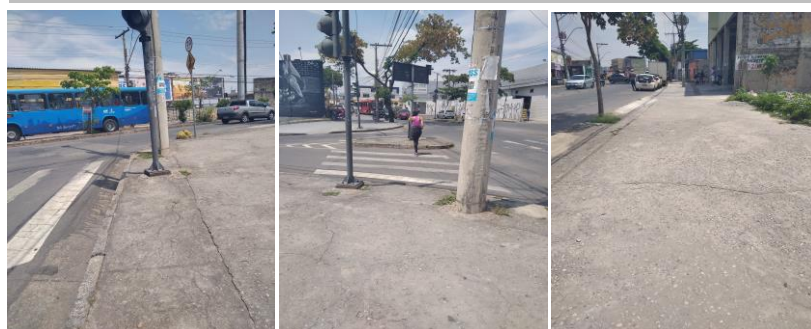
Fotos Complementares - Detalhes do Passeio

ID	Itens Avaliados	Respostas	Nota
P_1	O Mobiliário urbano está dentro da faixa de serviço de 70 cm ?	Sim	-
P_2	Qual a largura livre do Passeio ?	Acima de 1.50 m	10
P_3	Tipo de revestimento da calçada ?	Concreto	10
P_4	Existência de Buracos ?	Nenhum	10
P_5	Condições Gerais do Piso e meio-fio da calçada ?	Regular	5
P_6	Presença de desníveis ?	Nenhum	10
P_7	Tem rebaixamento de calçada para Pedestre ?	Não, mas deveria ter.	0
P_8	Possui piso tátil ao longo da Calçada ?	Não	-
P_9	A calçada Possui Rebaixamento de Veículos correto ?	N.A	0
P_10	Existência de altura livre menor que 2,10 m ?	Não	-
P_11	O Passeio está no padrão da SMPU ?	Não	0
P_12	A testada possui prática de estacionamento sobre o passeio ?	Não	10
P_13	Existe algum dispositivo de Drenagem sobre a calçada ?	Não	0
P_14	Existe PED em frente a testada ?	Não	-
P_15	Existe FTP em frente a testada ?	Sim	-
P_16	Classificação geral da calçada pelo pesquisador.	Regular	5
