Diagnóstico da Calçada	Qualidade do Serviço	
Endereço: Av. Andradas, 480	85	B
Data do Registro: 08/11/2019 11:39:36		
Num. Lote CTM: 10461200255

Diagnóstico da Calçada	Qualidade do Serviço		Complemento do Diagnóstico
Endereço: Av. Andradas, 480 Data do Registro: 08/11/2019 11:39:36 Num. Lote CTM: 10461200255	85	B

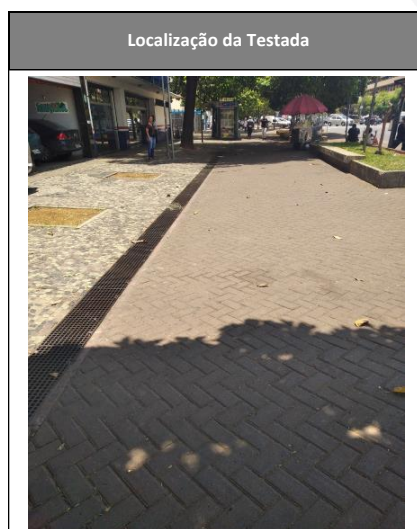
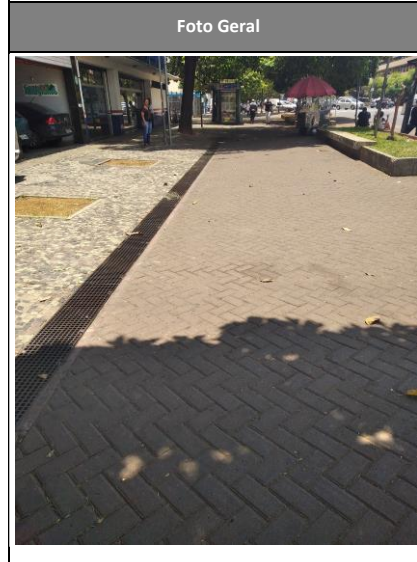
ID	Itens Avaliados	Respostas	Nota
P_1	O Mobiliário urbano está dentro da faixa de serviço de 70 cm ?	Sim	-
P_2	Qual a largura livre do Passeio ?	Acima de 1.50 m	10
P_3	Tipo de revestimento da calçada ?	Bloco Intertravado de Concreto	10
P_4	Existência de Buracos ?	Poucos	5
P_5	Condições Gerais do Piso e meio-fio da calçada ?	Ótimo(a)	10
P_6	Presença de desníveis ?	Nenhum	10
P_7	Tem rebaixamento de calçada para Pedestre ?	Não	10
P_8	Possui piso tátil ao longo da Calçada ?	Sim	-
P_9	A calçada Possui Rebaixamento de Veículos correto ?	Sim	10
P_10	Existência de altura livre menor que 2,10 m ?	Não	-
P_11	O Passeio está no padrão da SMPU ?	Não	0
P_12	A testada possui prática de estacionamento sobre o passeio ?	Não	10
P_13	Existe algum dispositivo de Drenagem sobre a calçada ?	Não	0
P_14	Existe PED em frente a testada ?	Sim	-
P_15	Existe FTP em frente a testada ?	Não	-
P_16	Classificação geral da calçada pelo pesquisador.	Ótimo(a)	10
