Lote 4 - Rota: Contorno

FRATAR
ENGENHARIA CONSULTIVA

Diagnóstico da Calçada	Qualidade do Serviço	
Endereço: Av.Contorno, 4910	77	B
Data do Registro: 02/11/2019 12:41:21		
Num. Lote CTM: 10077900050

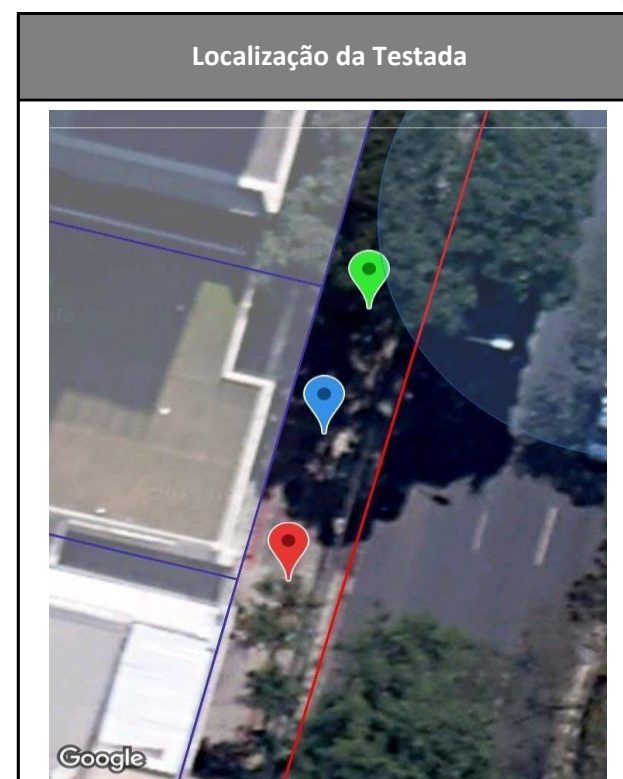
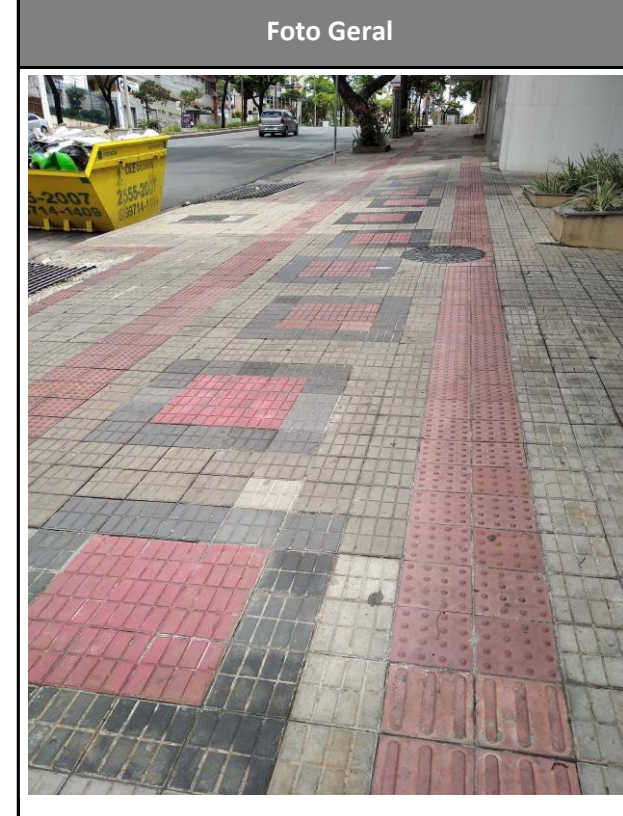
ID	Itens Avaliados	Respostas	Nota
P_1	O Mobiliário urbano está dentro da faixa de serviço de 70 cm ?	Sim	-
P_2	Qual a largura livre do Passeio ?	Acima de 1.50 m	10
P_3	Tipo de revestimento da calçada ?	Ladrilho Hidráulico	10
P_4	Existencia de Buracos ?	Nenhum	10
P_5	Condições Gerais do Piso e meio-fio da calçada ?	Ótimo(a)	10
P_6	Presença de desniveis ?	Leve	7
P_7	Tem rebaixamento de calçada para Pedestre ?	Não	10
P_8	Possui piso tátil ao longo da Calçada ?	Sim	-
P_9	A calçada Possui Rebaixamento de Veiculos correto ?	Não	0
P_10	Existencia de altura livre menor que 2,10 m ?	Não	-
P_11	O Passeio está no padrao da SMPU ?	Não	0
P_12	A testada possui prática de estacionamento sobre o passeio ?	Não	10
P_13	Existe algum dispositivo de Drenagem sobre a calçada ?	Não	0
P_14	Existe PED em frente a testada ?	Não	-
P_15	Existe FTP em frente a testada ?	Não	-
P_16	Classificação geral da calçada pelo pesquisador.	Ótimo(a)	10

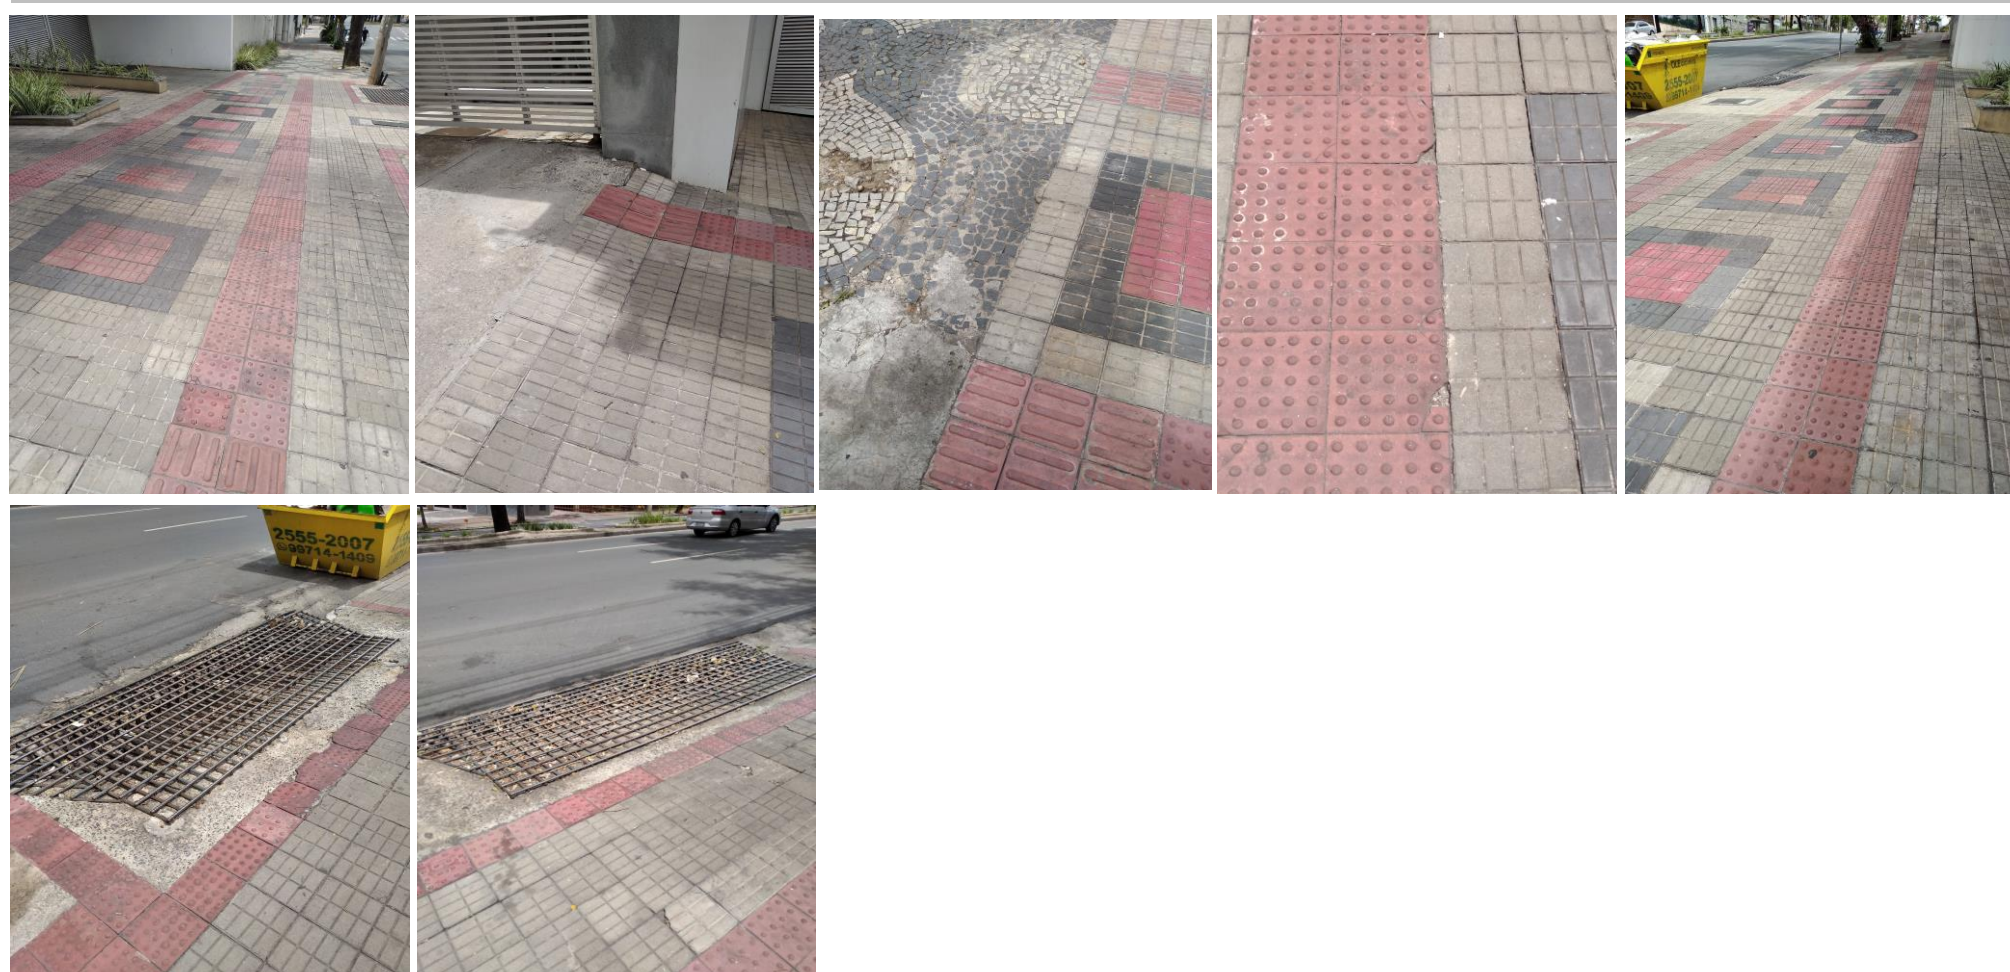
Fotos Complementares - Detalhes do Passeio

ID	Itens Avaliados	Respostas	Nota
P_7_1	Qual tipo do Rebaixo ?	0	0
P_7_1_1	Se for do Tipo 1, Passeio possui largura livre de 1,2 m ?	0	0
P_7_1_2	Se for do Tipo 1, O rebaixo tem abas conforme a norma ?	0	0
P_7_2	A rampa do rebaixo tem Inclinação da norma (8,33%) ?	0	0
P_7_3	O rebaixo possui piso tátil ?	0	0
P_7_3_1	O piso tátil de alerta e direcional do rebaixo está conforme a norma ?	0	0
P_8_1	O piso tátil está no eixo da faixa livre ?	Sim	0
P_8_2	Se tem uma leve mudança de direção está conforme a norma ?	Não	0
P_8_3	Se tem mudança de direção de 90º ou maior está conforme a norma ?	0	0
P_8_4	Se tem mudança de direção de três faixas direcionais está conforme a norma ?	0	0
P_8_5	Se tem mudança de direção de quatro faixas direcionais está conforme a norma?	0	0
P_8_6	Tem piso tátil em pontos de ônibus conforme a norma?	N.A	0
P_8_7	O piso tátil tem conexão com os lotes vizinhos?	Sim	0
P_8_8	O piso tátil está em boas condições aparentes?	Não	0

P_8_9	O piso tátil apresenta desenho com bom senso?	Sim	0
P_13_1	Dispositivo de Drenagem está devidamente instalado e bem conservado?	0	0
P_13_2	Dispositivo de Drenagem oferece risco para caminhamento seguro de pedestre?	0	0
