Diagnóstico da Calçada	Qualidade do Serviço	
Endereço: Av. Portugal, s/nº	<b>77</b>	<b>B</b>
Data do Registro: 19/11/2019 13:26:21		
Num. Lote CTM: 200066400145

Diagnóstico da Calçada	Qualidade do Serviço		Complemento do Diagnóstico
Endereço: Av. Portugal, s/nº Data do Registro: 19/11/2019 13:26:21 Num. Lote CTM: 200066400145	77	B

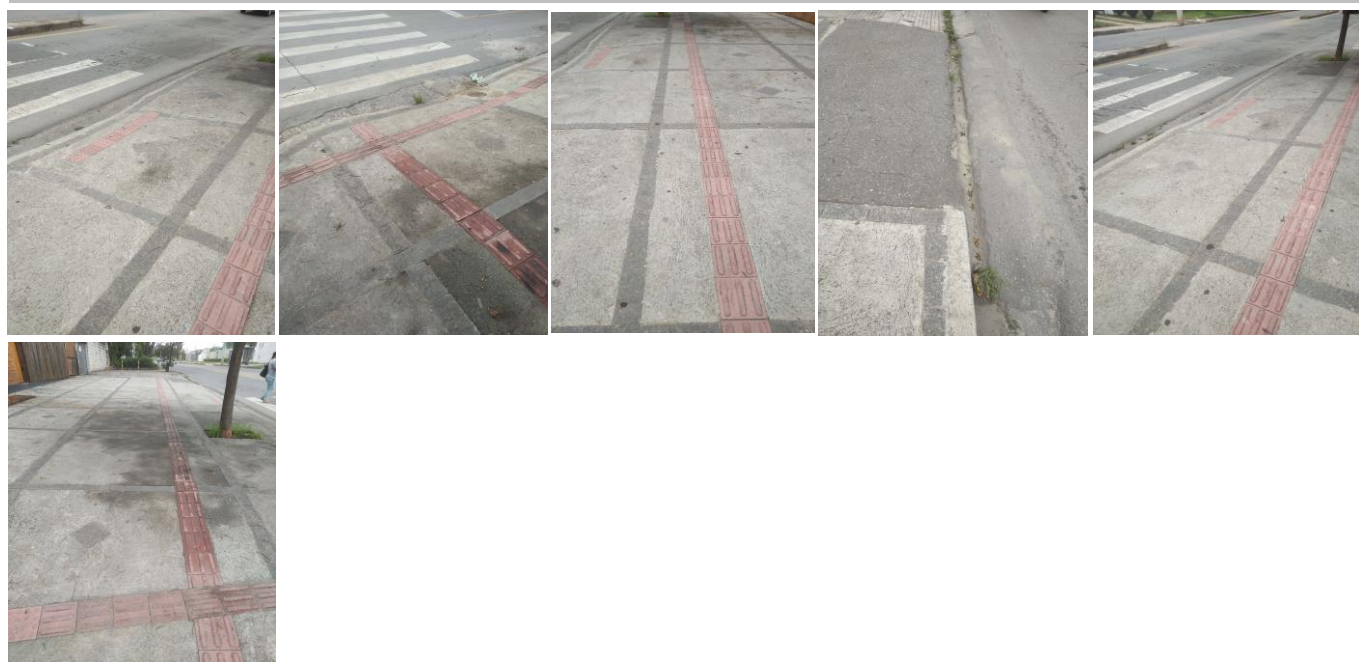
Fotos Complementares - Detalhes do Passeio

ID	Itens Avaliados	Respostas	Nota
P_1	O Mobiliário urbano está dentro da faixa de serviço de 70 cm ?	Sim	-
P_2	Qual a largura livre do Passeio ?	Acima de 1.50 m	10
P_3	Tipo de revestimento da calçada ?	Concreto	10
P_4	Existência de Buracos ?	Nenhum	10
P_5	Condições Gerais do Piso e meio-fio da calçada ?	Ótimo(a)	10
P_6	Presença de desníveis ?	Nenhum	10
P_7	Tem rebaixamento de calçada para Pedestre ?	Sim	7
P_8	Possui piso tátil ao longo da Calçada ?	Sim	-
P_9	A calçada Possui Rebaixamento de Veículos correto ?	Não	0
P_10	Existência de altura livre menor que 2,10 m ?	Não	-
P_11	O Passeio está no padrão da SMPU ?	Não	0
P_12	A testada possui prática de estacionamento sobre o passeio ?	Não	10
P_13	Existe algum dispositivo de Drenagem sobre a calçada ?	Não	0
P_14	Existe PED em frente a testada ?	Não	-
P_15	Existe FTP em frente a testada ?	Sim	-
P_16	Classificação geral da calçada pelo pesquisador.	Ótimo(a)	10
