Diagnóstico da Calçada	Qualidade do Serviço	
Endereço: Av. Abílio Machado, 2297	65	C
Data do Registro: 11/11/2019 16:58:28		
Num. Lote CTM: 130118500490

# Lote 1 - Rota: Noroeste

**FRATAR**  
ENGENHARIA CONSULTIVA

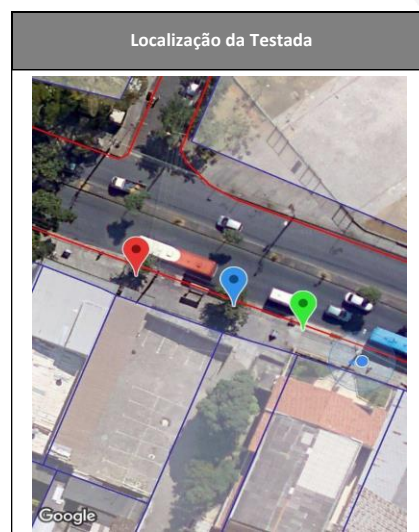
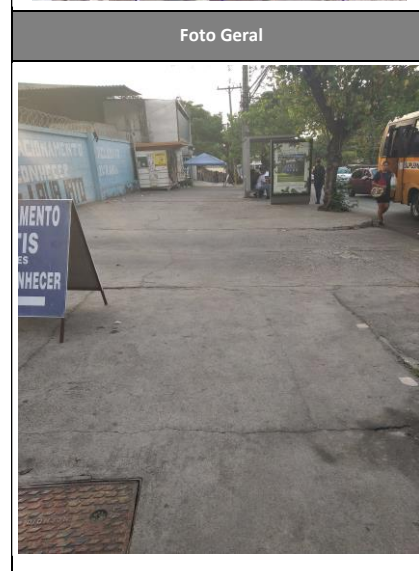
ID	Itens Avaliados	Respostas	Nota
P_1	O Mobiliário urbano está dentro da faixa de serviço de 70 cm ?	Sim	-
P_2	Qual a largura livre do Passeio ?	Acima de 1.50 m	10
P_3	Tipo de revestimento da calçada ?	Concreto	10
P_4	Existência de Buracos ?	Poucos	5
P_5	Condições Gerais do Piso e meio-fio da calçada ?	Regular	5
P_6	Presença de desníveis ?	Nenhum	10
P_7	Tem rebaixamento de calçada para Pedestre ?	Não	10
P_8	Possui piso tátil ao longo da Calçada ?	Não	-
P_9	A calçada Possui Rebaixamento de Veículos correto ?	Não	0
P_10	Existência de altura livre menor que 2,10 m ?	Não	-
P_11	O Passeio está no padrão da SMPU ?	Não	0
P_12	A testada possui prática de estacionamento sobre o passeio ?	Não	10
P_13	Existe algum dispositivo de Drenagem sobre a calçada ?	Não	0
P_14	Existe PED em frente a testada ?	Sim	-
P_15	Existe FTP em frente a testada ?	Não	-
P_16	Classificação geral da calçada pelo pesquisador.	Regular	5
