# Lote 4 - Rota: Contorno

Diagnóstico da Calçada	Qualidade do Serviço	
Endereço: Av.Contorno, 6675	<b>68</b>	<b>C</b>
Data do Registro: 07/11/2019 16:50:23		
Num. Lote CTM: 90048000220

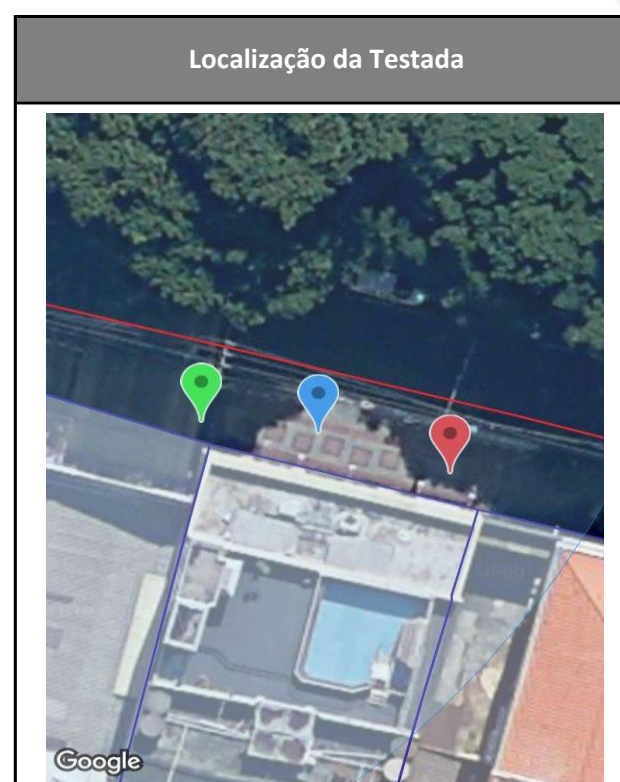
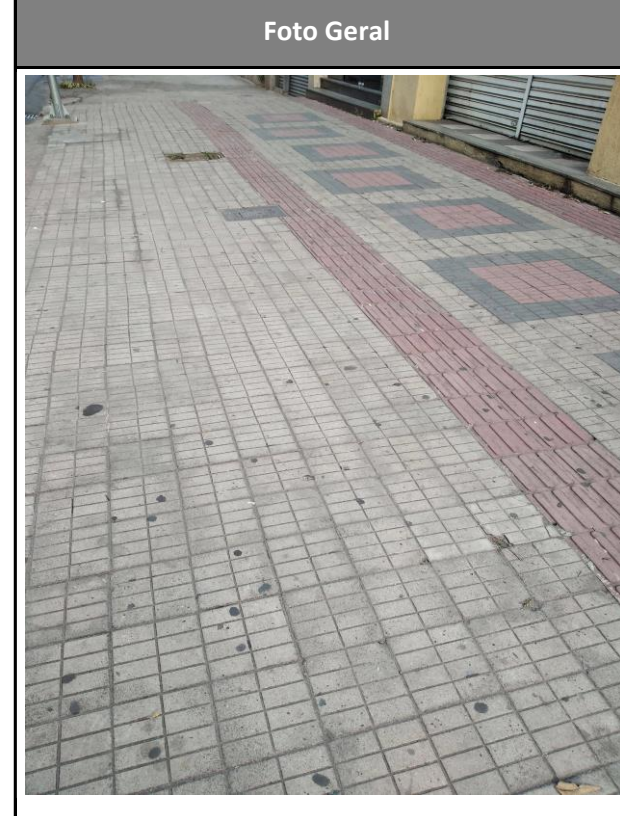
ID	Itens Avaliados	Respostas	Nota
P_1	O Mobiliário urbano está dentro da faixa de serviço de 70 cm ?	Sim	-
P_2	Qual a largura livre do Passeio ?	Acima de 1.50 m	10
P_3	Tipo de revestimento da calçada ?	Ladrilho Hidráulico	10
P_4	Existencia de Buracos ?	Poucos	5
P_5	Condições Gerais do Piso e meio-fio da calçada ?	Ótimo(a)	10
P_6	Presença de desniveis ?	Médio	3
P_7	Tem rebaixamento de calçada para Pedestre ?	Não	10
P_8	Possui piso tátil ao longo da Calçada ?	Sim	-
P_9	A calçada Possui Rebaixamento de Veiculos correto ?	N.A	0
P_10	Existencia de altura livre menor que 2,10 m ?	Não	-
P_11	O Passeio está no padrao da SMPU ?	Não	0
P_12	A testada possui prática de estacionamento sobre o passeio ?	Não	10
P_13	Existe algum dispositivo de Drenagem sobre a calçada ?	Não	0
P_14	Existe PED em frente a testada ?	Não	-
P_15	Existe FTP em frente a testada ?	Não	-
P_16	Classificação geral da calçada pelo pesquisador.	Ótimo(a)	10
