Diagnóstico da Calçada	Qualidade do Serviço	
Endereço: Rua Professor Moraes, 43	56	C
Data do Registro: 14/11/2019 07:55:50		
Num. Lote CTM: 10142500125

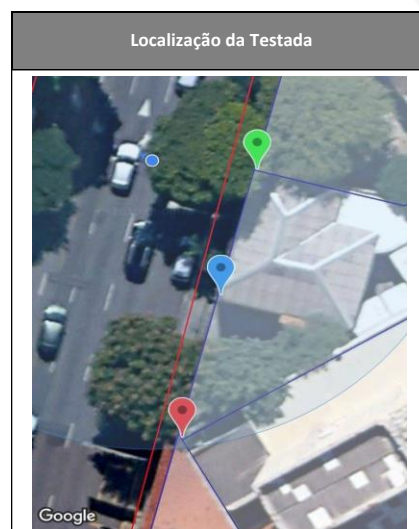
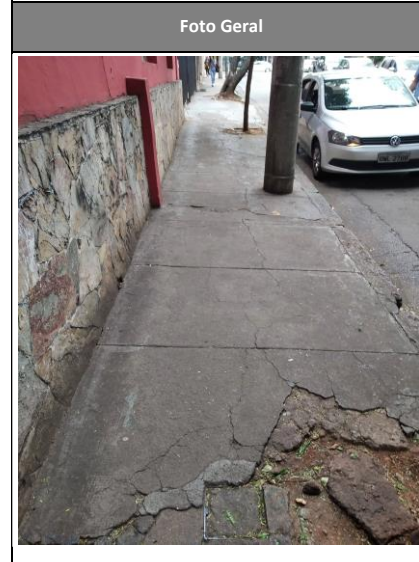
ID	Itens Avaliados	Respostas	Nota
P_1	O Mobiliário urbano está dentro da faixa de serviço de 70 cm ?	Sim	-
P_2	Qual a largura livre do Passeio ?	Entre 1.20 m e 1.50 m	6
P_3	Tipo de revestimento da calçada ?	Concreto	10
P_4	Existência de Buracos ?	Poucos	5
P_5	Condições Gerais do Piso e meio-fio da calçada ?	Regular	5
P_6	Presença de desníveis ?	Nenhum	10
P_7	Tem rebaixamento de calçada para Pedestre ?	Não	7
P_8	Possui piso tátil ao longo da Calçada ?	Não	-
P_9	A calçada Possui Rebaixamento de Veículos correto ?	Não	0
P_10	Existência de altura livre menor que 2,10 m ?	Não	-
P_11	O Passeio está no padrão da SMPU ?	Não	0
P_12	A testada possui prática de estacionamento sobre o passeio ?	Não	10
P_13	Existe algum dispositivo de Drenagem sobre a calçada ?	Não	0
P_14	Existe PED em frente a testada ?	Não	-
P_15	Existe FTP em frente a testada ?	Não	-
P_16	Classificação geral da calçada pelo pesquisador.	Ruim	5
