Diagnóstico da Calçada	Qualidade do Serviço	
Endereço: Av. Afonso Pena, 1996	88	B
Data do Registro: 02/11/2019 12:31:15		
Num. Lote CTM: 10256000015

Diagnóstico da Calçada	Qualidade do Serviço		Complemento do Diagnóstico
Endereço: Av. Afonso Pena, 1996	88	B	
Data do Registro: 02/11/2019 12:31:15			
Num. Lote CTM: 1025600015

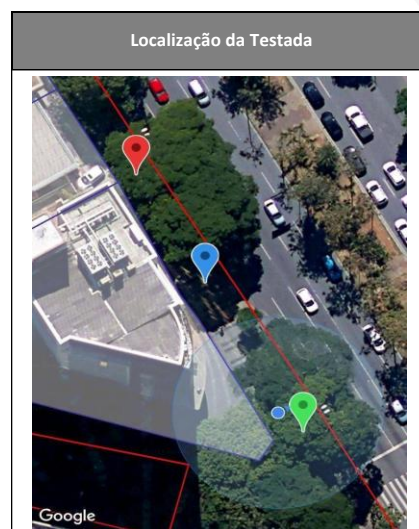
ID	Itens Avaliados	Respostas	Nota
P_1	O Mobiliário urbano está dentro da faixa de serviço de 70 cm ?	Sim	-
P_2	Qual a largura livre do Passeio ?	Acima de 1.50 m	10
P_3	Tipo de revestimento da calçada ?	Pedra Portuguesa	8
P_4	Existência de Buracos ?	Nenhum	5
P_5	Condições Gerais do Piso e meio-fio da calçada ?	Ótimo(a)	5
P_6	Presença de desníveis ?	Nenhum	10
P_7	Tem rebaixamento de calçada para Pedestre ?	Não	8
P_8	Possui piso tátil ao longo da Calçada ?	Não	-
P_9	A calçada Possui Rebaixamento de Veículos correto ?	Sim	0
P_10	Existência de altura livre menor que 2,10 m ?	Não	-
P_11	O Passeio está no padrão da SMPU ?	Não	0
P_12	A testada possui prática de estacionamento sobre o passeio ?	Não	10
P_13	Existe algum dispositivo de Drenagem sobre a calçada ?	Não	0
P_14	Existe PED em frente a testada ?	Não	-
P_15	Existe FTP em frente a testada ?	Não	-
P_16	Classificação geral da calçada pelo pesquisador.	Ótimo(a)	10
