Diagnóstico da Calçada	Qualidade do Serviço	
Endereço: Av. Andradas, s/nº	<b>67</b>	<b>C</b>
Data do Registro: 11/11/2019 09:52:01		
Num. Lote CTM: 60001000070

# Lote 3 - Rota: Leste 3

**FRATAR**  
ENGENHARIA CONSULTIVA

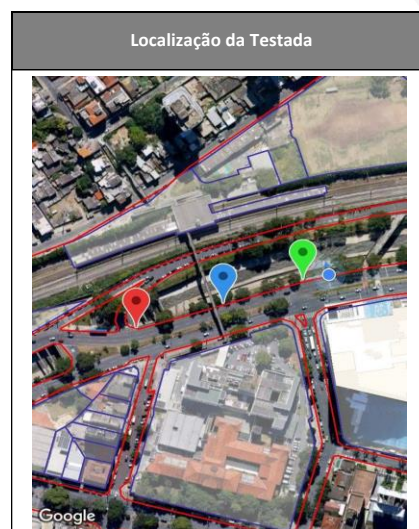
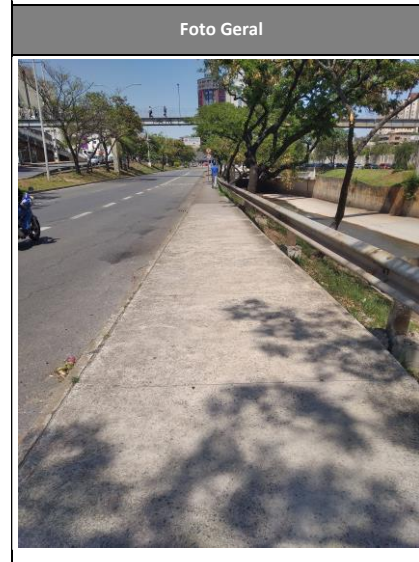
ID	Itens Avaliados	Respostas	Nota
P_1	O Mobiliário urbano está dentro da faixa de serviço de 70 cm ?	Sim	-
P_2	Qual a largura livre do Passeio ?	Entre 0.80 m e 1.20 m	4
P_3	Tipo de revestimento da calçada ?	Concreto	10
P_4	Existência de Buracos ?	Poucos	5
P_5	Condições Gerais do Piso e meio-fio da calçada ?	Ótimo(a)	10
P_6	Presença de desníveis ?	Nenhum	10
P_7	Tem rebaixamento de calçada para Pedestre ?	Sim	8
P_8	Possui piso tátil ao longo da Calçada ?	Não	-
P_9	A calçada Possui Rebaixamento de Veículos correto ?	N.A	0
P_10	Existência de altura livre menor que 2,10 m ?	Não	-
P_11	O Passeio está no padrão da SMPU ?	Não	0
P_12	A testada possui prática de estacionamento sobre o passeio ?	Não	10
P_13	Existe algum dispositivo de Drenagem sobre a calçada ?	Não	0
P_14	Existe PED em frente a testada ?	Não	-
P_15	Existe FTP em frente a testada ?	Não	-
P_16	Classificação geral da calçada pelo pesquisador.	Ótimo(a)	10
