Diagnóstico da Calçada	Qualidade do Serviço	
Endereço: Av. Afonso Pena, 594	70	C
Data do Registro: 04/11/2019 11:06:08		
Num. Lote CTM: 10466600025

Diagnóstico da Calçada	Qualidade do Serviço		Complemento do Diagnóstico
Endereço: Av. Afonso Pena, 594 Data do Registro: 04/11/2019 11:06:08 Num. Lote CTM: 10466600025	70	C

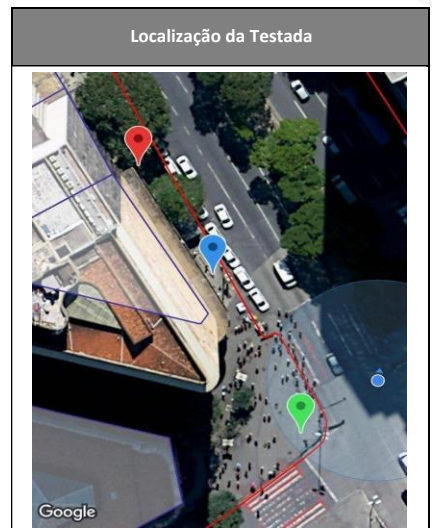
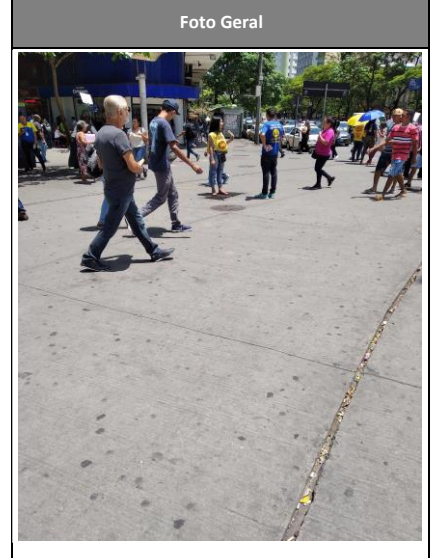
ID	Itens Avaliados	Respostas	Nota
P_1	O Mobiliário urbano está dentro da faixa de serviço de 70 cm ?	Sim	-
P_2	Qual a largura livre do Passeio ?	Acima de 1.50 m	10
P_3	Tipo de revestimento da calçada ?	Pedra Portuguesa	8
P_4	Existência de Buracos ?	Poucos	5
P_5	Condições Gerais do Piso e meio-fio da calçada ?	Ótimo(a)	10
P_6	Presença de desníveis ?	Nenhum	10
P_7	Tem rebaixamento de calçada para Pedestre ?	Sim	7
P_8	Possui piso tátil ao longo da Calçada ?	Não	-
P_9	A calçada Possui Rebaixamento de Veículos correto ?	N.A	0
P_10	Existência de altura livre menor que 2,10 m ?	Não	-
P_11	O Passeio está no padrão da SMPU ?	Não	0
P_12	A testada possui prática de estacionamento sobre o passeio ?	Não	10
P_13	Existe algum dispositivo de Drenagem sobre a calçada ?	Sim	0
P_14	Existe PED em frente a testada ?	Não	-
P_15	Existe FTP em frente a testada ?	Sim	-
P_16	Classificação geral da calçada pelo pesquisador.	Ótimo(a)	10

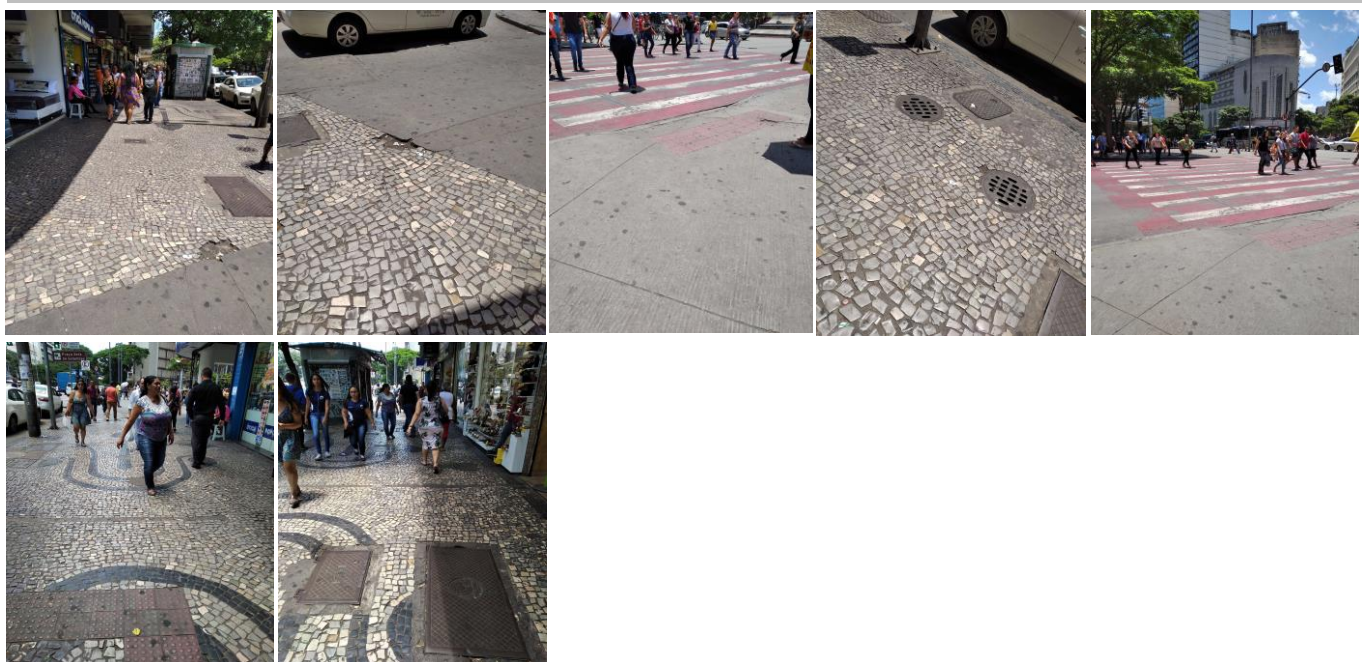
Fotos Complementares - Detalhes do Passeio

ID	Itens Avaliados	Respostas	Nota
P_7_1	Qual tipo do Rebaixo ?	Rebaixo Tipo 1 (trapézio)	0
P_7_1_1	Se for do Tipo 1, Passeio possui largura livre de 1,2 m ?	Sim	0
P_7_1_2	Se for do Tipo 1, O rebaixo tem abas conforme a norma ?	Não	-1
P_7_2	A rampa do rebaixo tem Inclinação da norma (8,33%) ?	Sim	0
P_7_3	O rebaixo possui piso tátil ?	Tem só piso de alerta	-1
P_7_3_1	O piso tátil de alerta e direcional do rebaixo está conforme a norma ?	Não	-1
P_8_1	O piso tátil está no eixo da faixa livre ?	0	0
P_8_2	Se tem uma leve mudança de direção está conforme a norma ?	0	0
P_8_3	Se tem mudança de direção de 90º ou maior está conforme a norma ?	0	0
P_8_4	Se tem mudança de direção de três faixas direcionais está conforme a norma ?	0	0
P_8_5	Se tem mudança de direção de quatro faixas direcionais está conforme a norma?	0	0
P_8_6	Tem piso tátil em pontos de ônibus conforme a norma?	0	0
P_8_7	O piso tátil tem conexão com os lotes vizinhos?	0	0

P_8_8	O piso tátil está em boas condições aparentes?	0	0
P_8_9	O piso tátil apresenta desenho com bom senso?	0	0
P_13_1	Dispositivo de Drenagem está devidamente instalado e bem conservado?	Sim	0
P_13_2	Dispositivo de Drenagem oferece risco para caminamento seguro de pedestre?	Não	0
